**EL SISMO DE CARIACO DEL 09 DE JULIO DE 1997, EDO. SUCRE, VENEZUELA:
NUCLEACION Y PROGRESION DE LA RUPTURA A PARTIR DE
OBSERVACIONES GEOLOGICAS.**

Franck A. Audemard M.

Funvisis (Fundación Venezolana de Investigaciones Sismológicas)
Apdo. Postal 76.880, Caracas 1070-A, Venezuela.
e-mail: faudem@funvisis.internet.ve

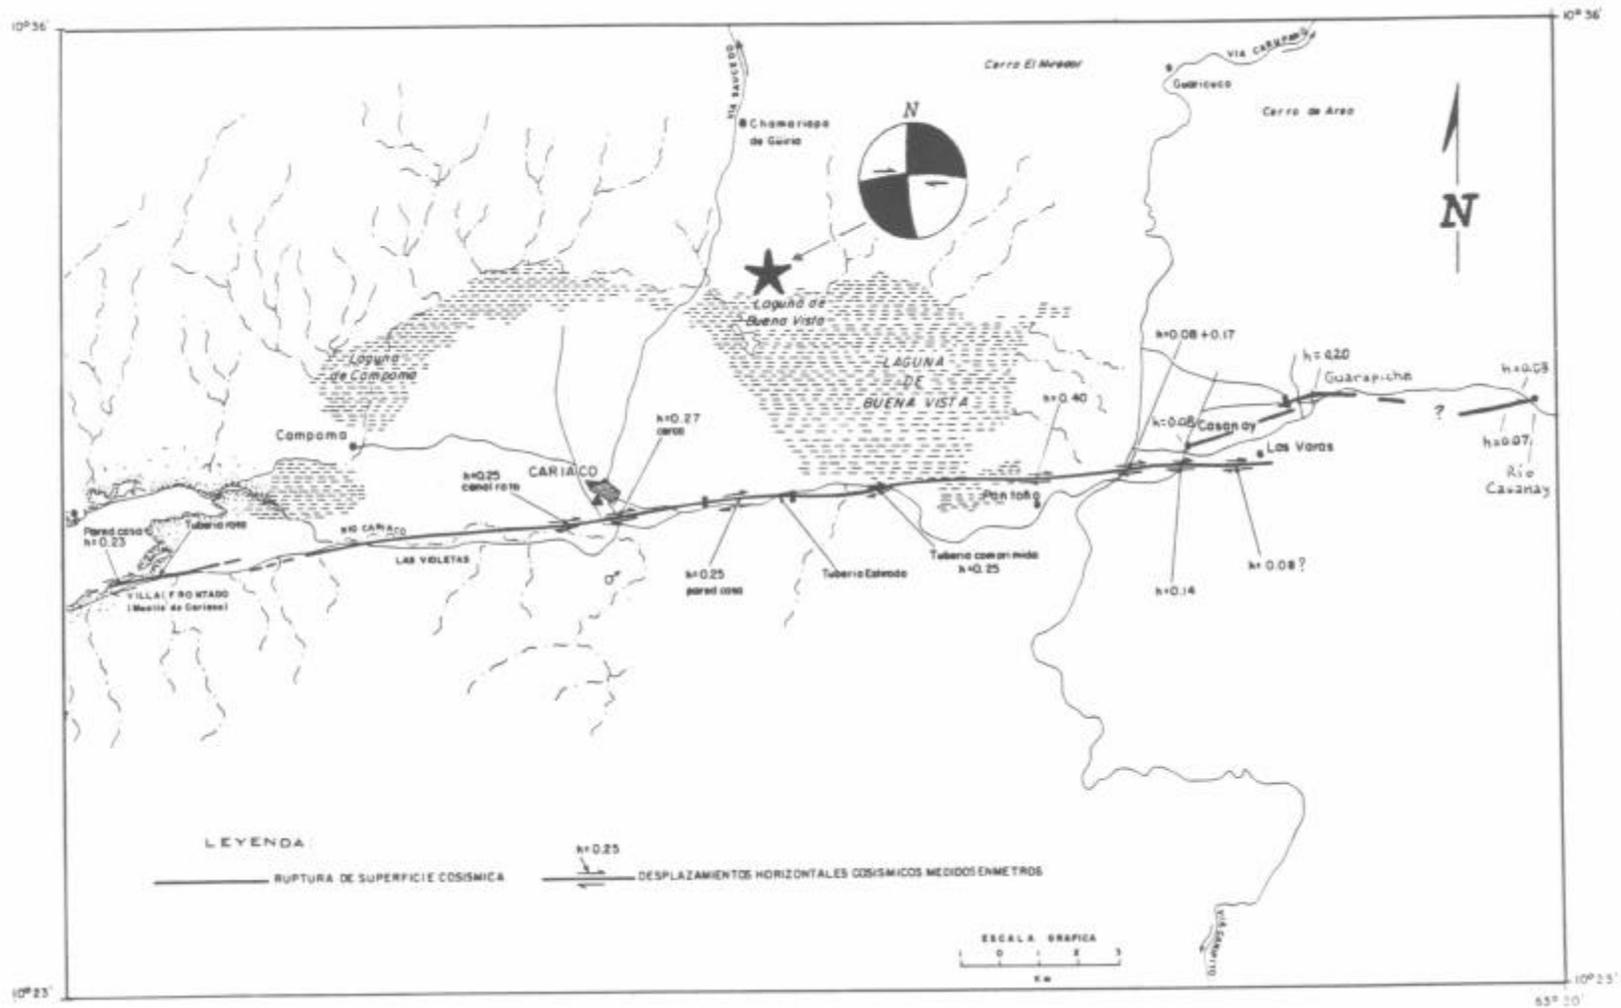
Fig.1 Ruptura cosísmica del sismo de Cariaco del 09 de julio de 1997, entre las poblaciones de Villa Frontado y Río Casanay, edo. Sucre, donde se representa los desplazamientos cosísmicos dextrales medidos, así como el mecanismo focal (modificado de Funvisis et al., 1997).

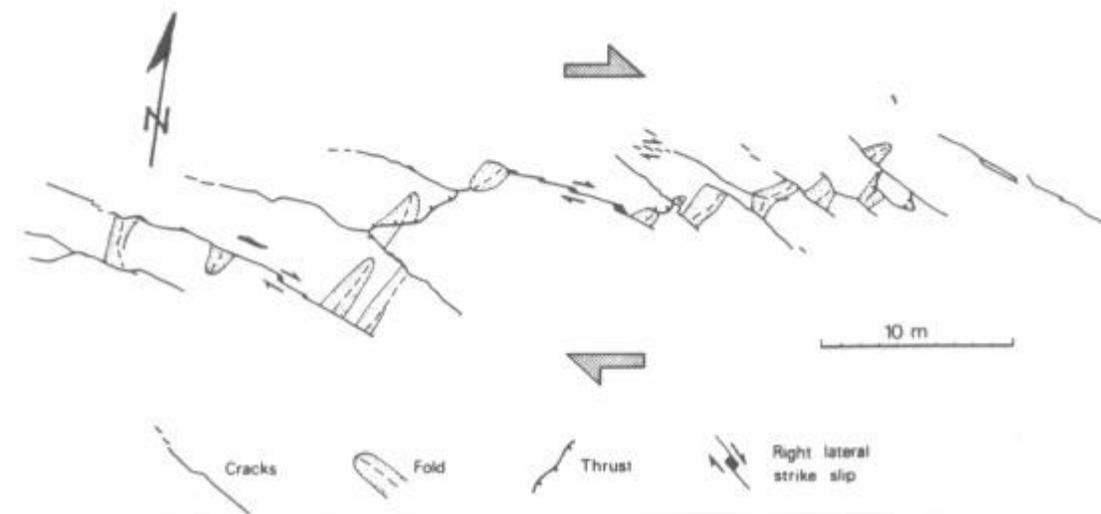
Fig. 2 Esquema detallado de la expresión superficial de la ruptura cosísmica del sismo de Cariaco del 09 de julio de 1997, donde se muestra la relación geométrica de las fracturas R dextrales y los abombamientos localizados en los solapes compresivos (modificado de Philip et al., 1992).

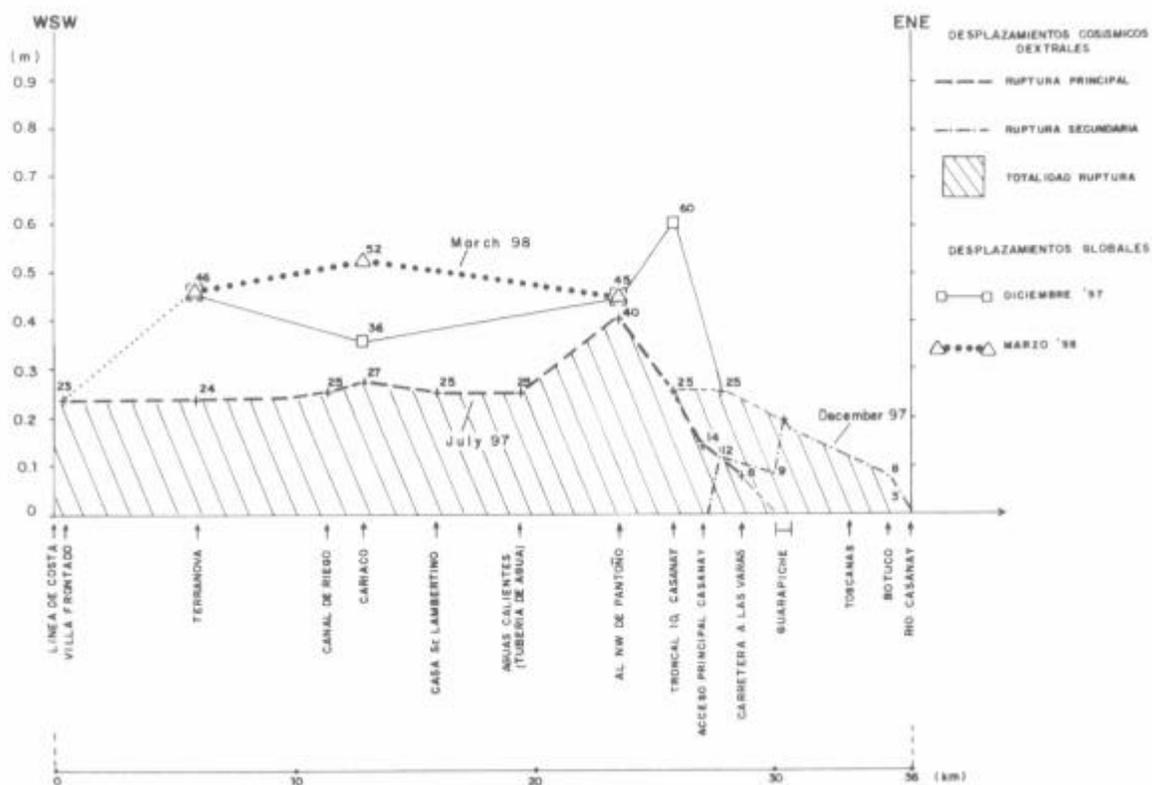
Fig. 3 Distribución de los desplazamientos dextrales puros medidos a lo largo de la ruptura de superficie del sismo de Cariaco de 1997: La zona sombreada identifica la fracción cosísmica, mientras el resto corresponde al “after-slip”.

1)- la ruptura tiene asociada una moda en el valor del desplazamiento cosísmico de unos 25 cm que es bastante frecuente y común a la casi totalidad de la ruptura, a excepción del sector de Pantoño donde se aprecian los valores máximos; esto si se adiciona los desplazamientos de las dos rupturas individuales al Este de Casanay (refrirse al área rayada de dicha figura);

2)- el desplazamiento cosísmico máximo observado coincide bastante bien con la localización epicentral del evento principal del 09 de julio de 1997, ubicada al NW de Pantoño;

3)- la distribución del desplazamiento cosísmico a lo largo de la ruptura cosísmica muestra una rápida atenuación del mismo hacia el Este de Pantoño en comparación con los valores al Oeste de Pantoño, sugiriendo que la propagación de la ruptura presenta una clara unidireccionalidad hacia el Oeste (o una fortísima asimetría si se le considera bidireccional), como indicado por muchos moradores –encuestados desde Pantoño hasta Cumaná-, que identificaron el ruido proveniente desde el Este y señalaron que la abertura de las grietas se hacía desde el oriente. En este respecto, diferimos de Pérez (1998a y b), quien afirma que la ruptura es bilateral, lo cual atribuimos a la excesiva extensión de la ruptura hacia el Este que dicho autor pretende reportar, sin pruebas tangibles.

4)- el desplazamiento cosísmico observado es muy inferior, del orden de la mitad, con respecto a lo que predicen las relaciones empíricas para un sismo de tal magnitud sobre fallas transcurrentes (0,8 a 1,0 m). Aún no está claro que representa la abertura de las grietas de Terranova, aunque es de ese orden.

5)- el desplazamiento post-sísmico máximo (“after-slip”) en la región epicentral es significativo; aproximadamente con un valor similar al desplazamiento cosísmico (“coseismic slip”). Adicionalmente, podemos observar que está desfasado hacia el Este con respecto al máximo desplazamiento cosísmico observado. Pérez (1998a y b) interpreta la ocurrencia de “after-slip” como consecuencia de la espesa secuencia de sedimentos atravesada por la falla, lo cual no puede ser considerado del todo correcto puesto que la falla está esencialmente cortando las estrabaciones septentrionales de la Serranía del Interior, que está compuesta por rocas sedimentarias cretácicas bien consolidadas; aunque puede ser una causa subordinada. Pensamos que dicho desplazamiento post-sísmico tan significativo resulta más bien de la presencia de la curvatura transpresiva de Casanay-Guarapiche que dificultó el libre deslizamiento de los dos bloques yuxtapuestos por la falla de El Pilar, estando la falla parcialmente bloqueada (“partly-locked”). Es posible que el desplazamiento total final se acerque a un valor de unos 80-90 cm, si se toma en consideración la abertura de las grietas de tracción al Oeste de Terranova.

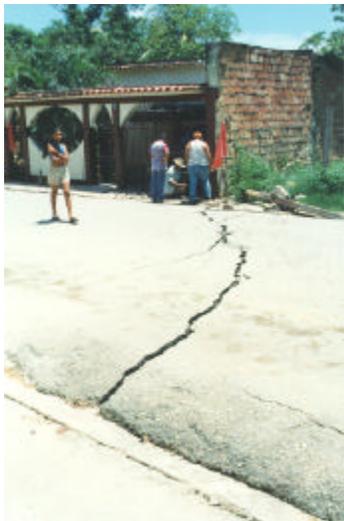
1

- En la población de Muelle de Cariaco (Villa Frontado), la ruptura atraviesa la calle principal del pueblo (**Foto 1**), desde la orilla del mar en cercanía de la iglesia, y cruza en diagonal unas 4 o 5 casas, para luego empezar a subir en forma tangente un acantilado de exposición norte que domina el sector costero del pueblo. En la última casa afectada, la pared oriental mostró un desplazamiento horizontal dextral de unos 23 cm (**Fig. 3**). Más al Este, la ruptura se ubica muy cerca del tope del talud o escarpe, afectando los sedimentos plio-pleistocenos de la Fromación Villa Frontado. Una casa cercana a dicho talud presenta la pared del jardín frontal desplazada dextralmente en 23 cm. La ruptura se observa de nuevo a nivel de la carretera nacional al Este de Muelle de Cariaco en el cruce a Santa María-Caripe (frente a la estación de servicios; **Foto 2**), donde dos tuberías ubicadas a ambos lados de la vía fallaron. Más al Este, la ruptura cruza una alfarería, según un rumbo paralelo a la carretera nacional. Aún más al Este, vuelve a cortar la carretera nacional en forma oblicua, donde la falla es básicamente este-oeste y los Riedels sintéticos (R) están orientados N 110°. La ruptura prosigue a lo largo del lado norte de la carretera, sobre el tope de una colina alargada que asemeja un camellón de tierra pero que es más bien un lomo de presión asociado a la falla (**Foto 3**), donde se aprecia la relación geométrica entre las cizallas R dextrales dispuestas “en échelon” y conectadas por “mounds” en los solapes compresivos; evidenciando así el carácter dextral de la ruptura.

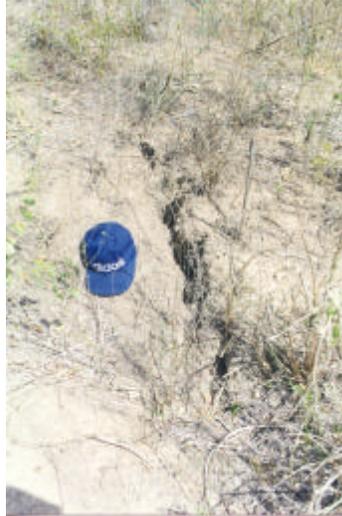
10
13

En Casanay, la ruptura secundaria puede ser seguida a través de calles y viviendas, desde dos cuadras al Norte de la Plaza Bolívar hasta un pre-escolar ubicado en el sector NE del poblado. En su camino, la ruptura destruyó casas (cabe mencionar la del Prof. Ramón Pérez, en la calle Araure) y deformó aceras, brocales, portones, muros o cercas y eventualmente losas de piso. Los desplazamientos cosísmicos dextrales medidos varían entre 6 y 12 cm (**Foto 9**), sin componente vertical apreciable (**Fig. 3**). Esta traza pudo ser cartografiada hasta la margen sur del río Casanay, en cercanía de un botadero de basura y escombros; de donde desaparece bajo parcelas cultivadas asentadas en la llanura aluvial de este río, sobre una longitud del orden de 1 km, hasta reaparecer al pie del flanco sur del cerro de Guarapiche, en su extremidad SW, donde la ruptura exhibe todos los rasgos estructurales característicos antes descritos (**Fig. 2 y Foto 10**).

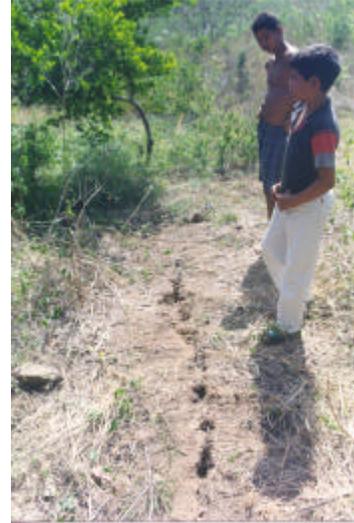
11
14

- Al Este de la Alfarería de Guarapiche y al Sur de la carretera asfaltada de Guarapiche-Río Casanay, donde se observó un sistema de fracturas R "en échelon" (**Fig. 2 y Foto 14**), sobre una distancia de 10 m.

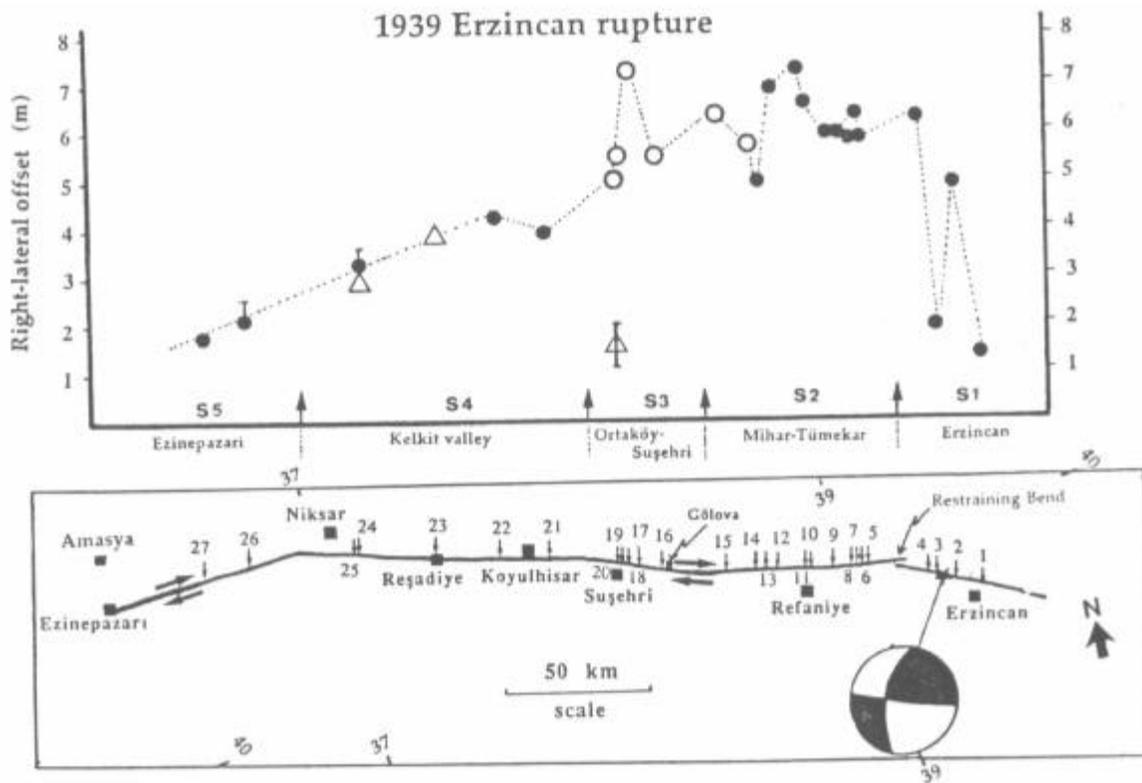
para la formación de una barrera geométrica a la propagación de la ruptura. A título comparativo, le mostramos la similitud del sismo de Erzincan de 1939 sobre la falla noranatoliana, en cuanto a: ubicación epicentral, geometría general y monodireccionalidad de la ruptura, mecanismo focal del sismo y distribución asimétrica del desplazamiento cosísmico a lo largo de la ruptura (**Fig. 4**).

Fig. 4 Distribución de los desplazamientos dextrales puros medidos a lo largo de la ruptura de superficie del sismo de Erzincan de 1939 (según Barka, 1996). Comparar con figuras 1 y 3 simultáneamente.
