Deslizamientos, aludes y deslaves en el valle de la quebrada Tacagua, sector Gramovén y Blandin

Harald Stockhausen, Franck Audemard*, José A. Rodríguez, André Singer y Michael Schmitz, Funvisis Venezuela

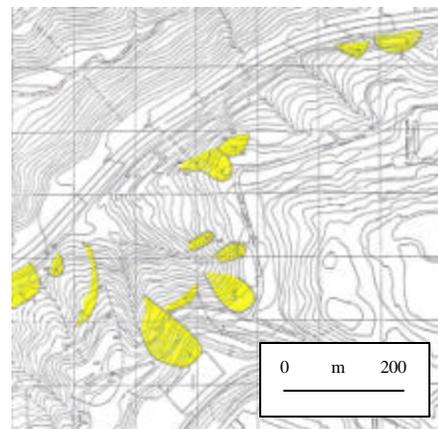
A título ilustrativo de lo anterior, en la zona de Gramovén ocurren una serie de deslizamientos a raíz del sismo de 1967 que son cartografiados (fig. 3) por Sancio y Mejía (1972), y a la vez reportados por Singer, et al. (1983). Casualmente, dichos deslizamientos son lo que se reactivaron con las lluvias del 15 de diciembre, por lo tanto uno u otro evento puede inducir fenómenos de inestabilidad de laderas.

Fig. 3 Mapa topográfico de Gramovén donde se muestran los deslizamientos producidos por el sismo de 1967 (Sancio y Mejía, 1972)

Las zonas resaltadas en color de la fig. 3 representan las áreas afectadas por los deslizamientos activados por el sismo de 1967. Sin embargo, estos deslizamientos se extendieron tanto vertical como horizontalmente, incluso incorporando nuevos, como se muestra en las fig. 6. En otras palabras, los deslizamientos mayores observados los días 15 y 16, son reactivaciones de deslizamientos fósiles producidos por el sismo de 1967. El deslizamiento al final de la calle Plaza comprometió aproximadamente unas 30 viviendas informales. En la calle Federico Quiróz el número de viviendas afectadas fue menor, aproximadamente unas 15, y ambos sitios fueron totalmente evacuados a mediados de enero.

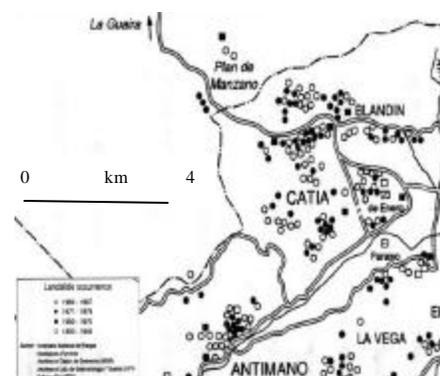
hasta 1987 ha tenido más de 20 de deslizamientos (fig. 5), algunos asociados a lluvias y otros al sismo de 1967 (fig. 3).

Fig. 5 Deslizamientos ocurridos desde 1800 hasta 1987, según Jiménez (1992).

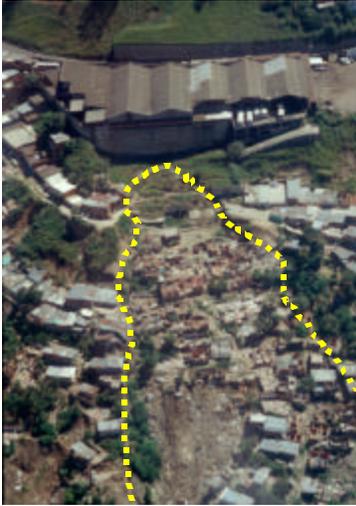
Fig. 6 Vista oblicua general del sector Gramovén tomada el día 25/01/00, donde se aprecia las dimensiones del deslizamiento.

Al final de la calle Plaza, se pudo observar con el transcurso de los días la progresión de la corona del deslizamiento, originalmente retenida por un muro de concreto, el cual perdió sus bases el día 15 (fig. 7). El día 16 los vecinos desvincularon los anclajes laterales del muro, para evitar el colapso de una vivienda, eliminando así el anclaje que mantenía el deslizamiento fósil en posición metaestable, accionando el deslizamiento. El día 18, el muro volcó a favor de la pendiente (fig. 8), a y nivel de la corona aparecieron varias grietas de tracción en el suelo no observadas en los días anteriores, con desplazamientos verticales superiores a los 0.5 m (fig. 9). Con el transcurso de los días, la masa deslizada toma velocidad, produciendo la caída total del muro y extendiéndose lateralmente hasta la forma que observamos el día 25 de enero del 2000 (fig. 6).

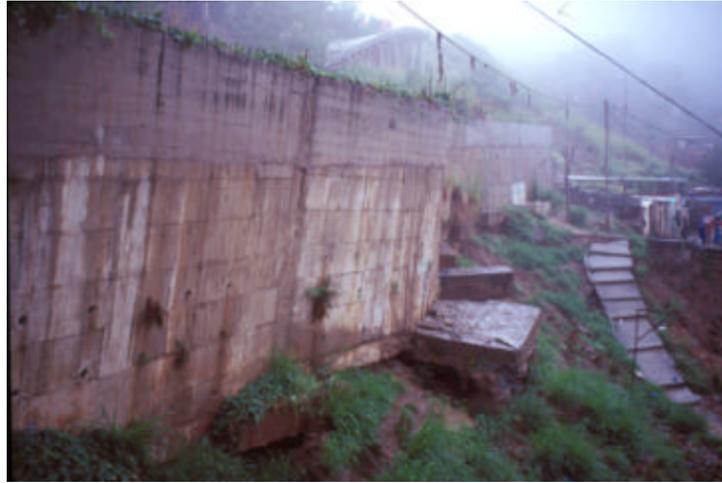
Fig. 7 Muro de contención en Gramovén, donde se observa el fracturamiento y desplazamiento de sus fundaciones (vista tomada el 16/12/99)

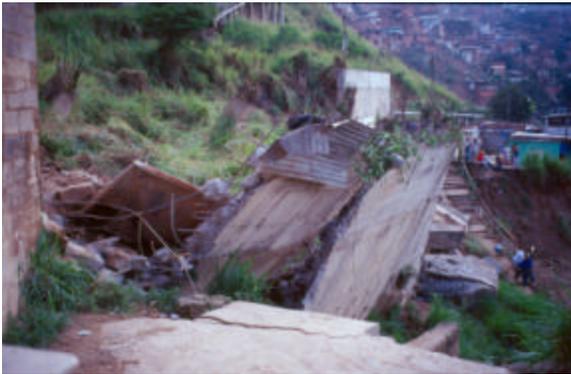
Fig. 8, Volcamiento del muro a favor de la pendiente (Foto tomada el día 18/12/99)

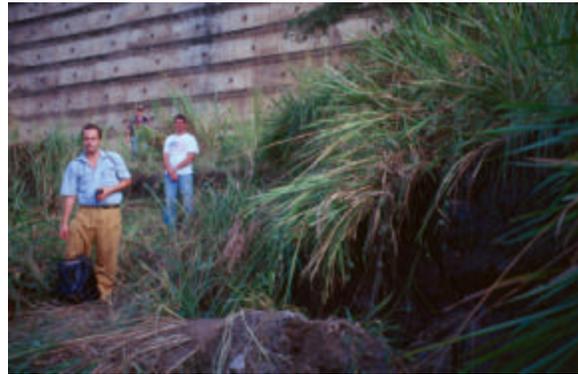
Fig. 9 Corona del deslizamiento donde cada una de las 3 personas se encuentra sobre bloques escalonados distintos y separados por grietas de tracción con desplazamientos verticales de más de 0.5 m (vista tomada el 18/12/99).

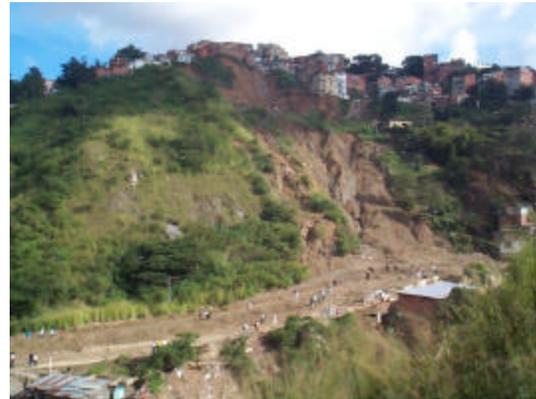
alta pendiente superior a los 70°, los suelos saprolíticos de la fm. Las Mercedes y la intervención antrópica produjeron deslizamientos que tapiaron parcialmente la carretera vieja y arrastraron consigo algunas viviendas informales ubicadas al otro lado de la vía (fig. 10). A diferencia de Gramovén, la remoción antrópica de la cubierta vegetal, aunado a la modificación topográfica por terracedos, jugó un papel importante para activar los deslizamientos.

Fig. 10 Vista general del sector Altavista, donde se aprecia uno de los dos deslizamientos que tapiaron la carretera vieja.

Los dos deslizamientos de Altavista sobre la carretera vieja tienen una extensión de unos 100 m de altitud por 50 de longitud, depositando sobre la carretera un espesor aproximado de 4 m de saprolitos y escombros, que al igual que en Gramovén, sólo removieron la parte superficial, sin llegar a exponer los esquistos frescos de la fm. Las Mercedes. Unas decenas de metros más abajo en la carretera vieja Caracas-La Guaira, pasando la falla Tacagua-El Ávila, los fenómenos acontecidos son totalmente diferentes como se verá a continuación.

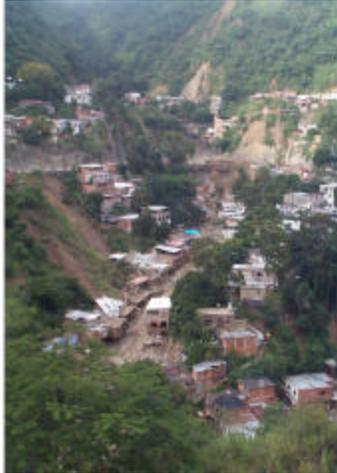
En este sector la construcción informal de viviendas presentaba la particularidad de que muchas se ubicaron en los cauces de las quebradas (fig. 11) o sobre las laderas de ya que los deslaves y aludes fueron por estas quebradas, barriendo literalmente las viviendas (fig. 13), la mayoría de altas pendientes a ambos lados de la vialidad (fig. 12), lo cual incrementó enormemente la vulnerabilidad de la zona,

Fig. 11 Vista general de una de las quebradas de Blandín, donde se observa la construcción de viviendas informales en su cauce.

Evitar la construcción en este lugar de viviendas sobre los lechos de las quebradas, deslizamientos fósiles y/o en laderas de alta pendiente. El resto de las viviendas que se ubican fuera de estos márgenes, salvo excepciones que habrá que dictaminar, se encuentran fuera de peligro. Es importante destacar que se debe evitar la intervención antrópica de todo tipo en esta zona, especialmente la agricultura en laderas de alta pendiente, como se observó en algunas zonas de Blandín.

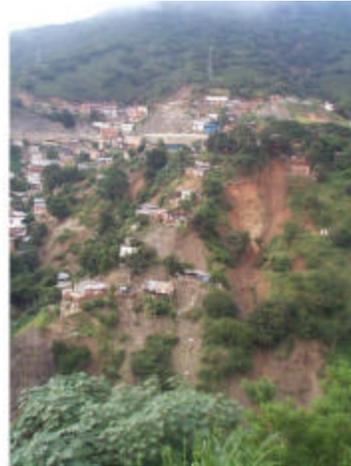
Fig. 12 Foto de Blandín, donde se muestra las construcciones de viviendas informales en laderas de alta pendiente, a lo largo de la carretera vieja Caracas – La Guaira.

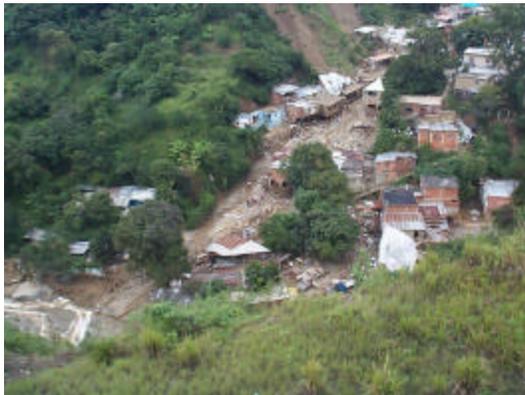
Fig. 13 Detalle de un afluente de la vertiente norte de la quebrada Tacagua, ubicada en la parte inferior de la foto.

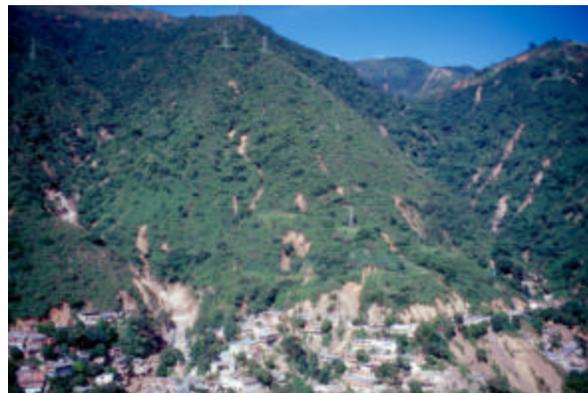
Fig. 14 Foto general de Blandín, donde se muestra el inicio de los deslaves bajo bosque en la vertiente sur del Ávila.

La mayoría de los deslaves se iniciaron bajo bosque, donde no había intervención antrópica por ser zona protegida de difícil acceso (fig. 14). Estos por efecto de la pendiente se dirigieron hacia las quebradas, iniciándose así los aludes que al tomar velocidad pendiente abajo arrasaron con todo, para finalmente descargar en la quebrada Tacagua.

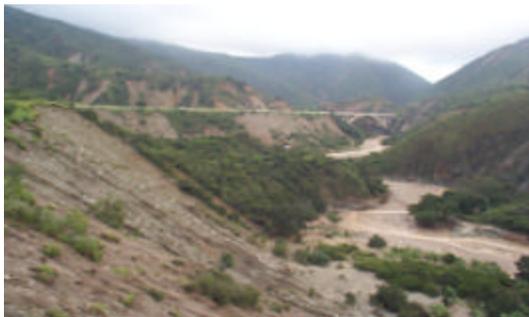
Es importante resaltar que la quebrada Tacagua fue capaz de depositar la mayoría de los sedimentos provenientes de los aludes a lo largo de su cauce, por la peculiaridad de ser larga y ancha, tener una pendiente relativamente baja y con numerosos meandros (fig. 15), llegando al Litoral sin mucha carga sedimentaria, causando leves pérdidas en su desembocadura (fig. 16), lo cual la diferencia del resto de las quebradas ubicadas en el Ávila, tanto en la vertiente norte como la del sur. El único lugar donde la quebrada Tacagua produjo estragos es en el sector de Blandín por construir viviendas en su cauce.

Fig. 15 Vista general de la quebrada Tacagua hacia el viaducto III, con sus meandros y amplio cauce.
