## **REDUCCIÓN DEL RIESGO SÍSMICO EN ESCUELAS DE VENEZUELA**

Oscar A. López, Julio J. Hernández, Gianina Del Re, José Puig

*Instituto de Materiales y Modelos Estructurales, Facultad de Ingeniería,  
Universidad Central de Venezuela*

### **RESUMEN**

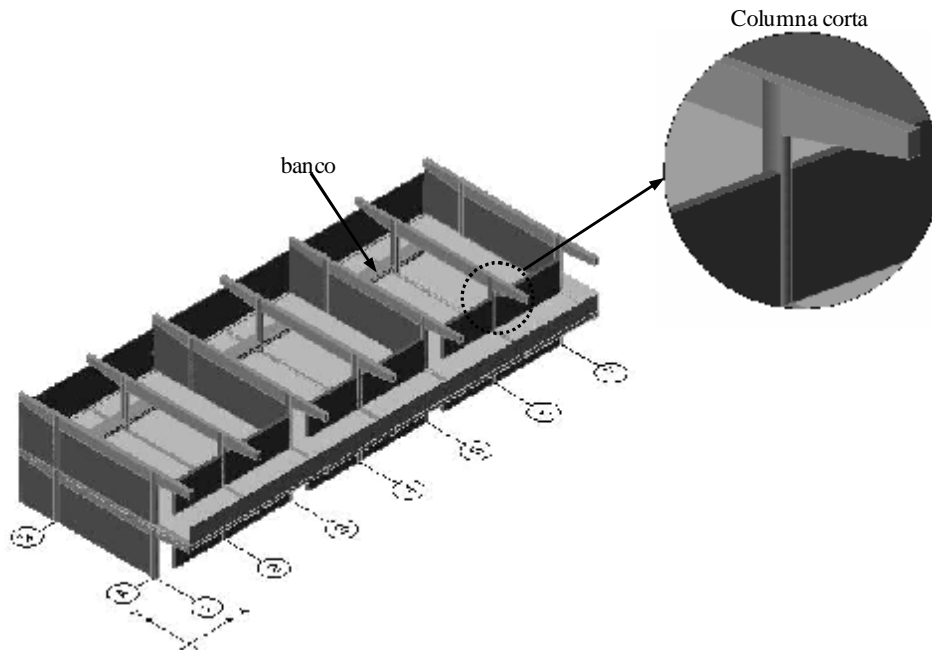
**Figura 4. Imagen tri-dimensional del Módulo II de la Escuela Valentín Valiente mostrando pórticos, paredes completas, banco y paredes parciales generando columnas cortas**

Integralmente considerado, el edificio es bastante más débil en dirección longitudinal por la ausencia de vigas y por la dimensión de solo 20 cm de las columnas. Además, el edificio poseía muy poca capacidad de disipación de energía, especialmente debido al limitado refuerzo transversal. Las columnas “cortas” disminuyeron todavía más la ya escasa ductilidad de la estructura. En la dirección

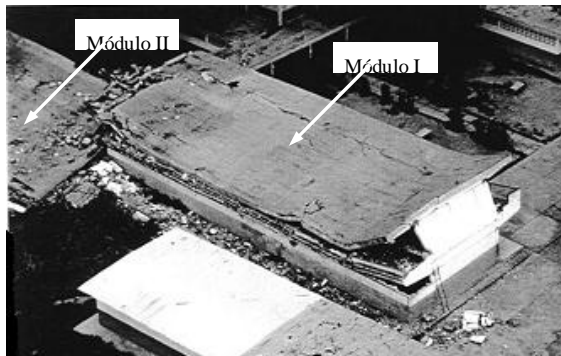
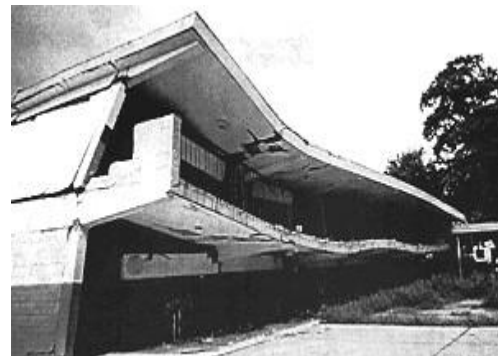
Cuatro estudiantes y una maestra fallecieron en esta escuela. Ambos módulos mostraron un gran desplazamiento remanente en dirección longitudinal (Figura 5). El módulo II (sin escaleras) (Figura 3) se desplomó totalmente, quedando las losas apoyadas sobre el terreno (Figura 5a). El módulo I (con escalera) se desplomó parcialmente, quedando las losas del primer y segundo nivel apoyadas sobre las paredes, en la mayor parte de su longitud (Figura 5b). Se observaron fallas a flexión en las columnas largas y fallas a cortante en las columnas cortas, tanto en aquellas restringidas por las paredes (Figura 6a) como en las restringidas por el banco (Figura 6b). También se apreció la falla a tracción del acero longitudinal en algunas columnas y del acero transversal en algunas vigas. No se apreciaron fallas en las fundaciones [7 a 10, 17, 21].

**Figura 5. Derrumbe de los dos edificios de la Escuela Valentín Valiente**

De la información presentada y de los análisis efectuados se puede concluir que el desplome de la Escuela Valentín Valiente fue el resultado de: i) La muy baja resistencia y rigidez de la estructura en dirección longitudinal, debido a la pequeña dimensión de las columnas y la ausencia de vigas; ii) La presencia de paredes adosadas a las columnas que crearon columnas "cortas" y precipitaron fallas frágiles por cortante, y iii) La limitada capacidad de disipación de energía de la estructura. Solo el primer punto mencionado, la baja resistencia de la estructura, era suficiente para provocar el derrumbe de la escuela considerando la carencia de elementos resistentes a carga lateral en la dirección longitudinal del edificio. La presencia de las columnas cortas precipitó un modo frágil de falla en una estructura que igualmente hubiese fallado aún desarrollando toda su poca ductilidad.

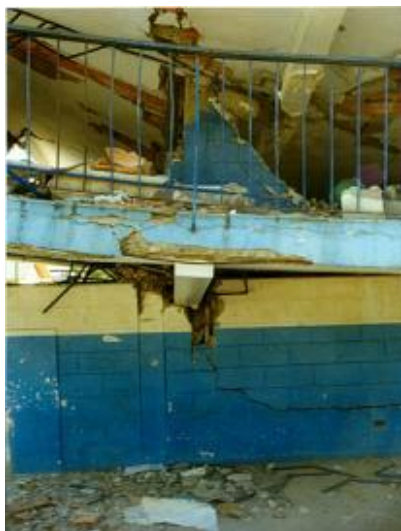
a) Columna restringida por paredes

**Figura 6. Fallas en columnas cortas de la Escuela Valentín Valiente**

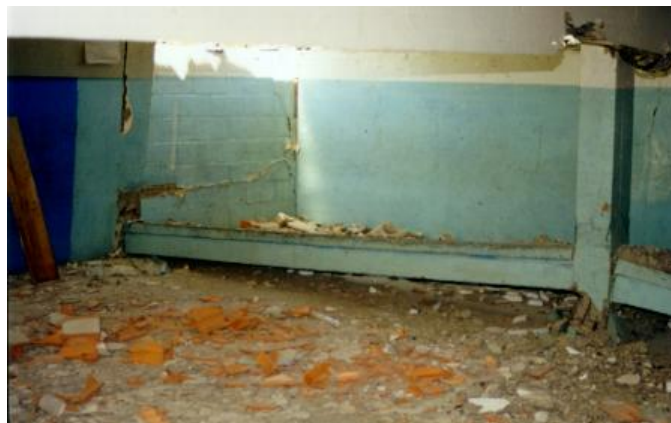
b) Columna restringida por banco

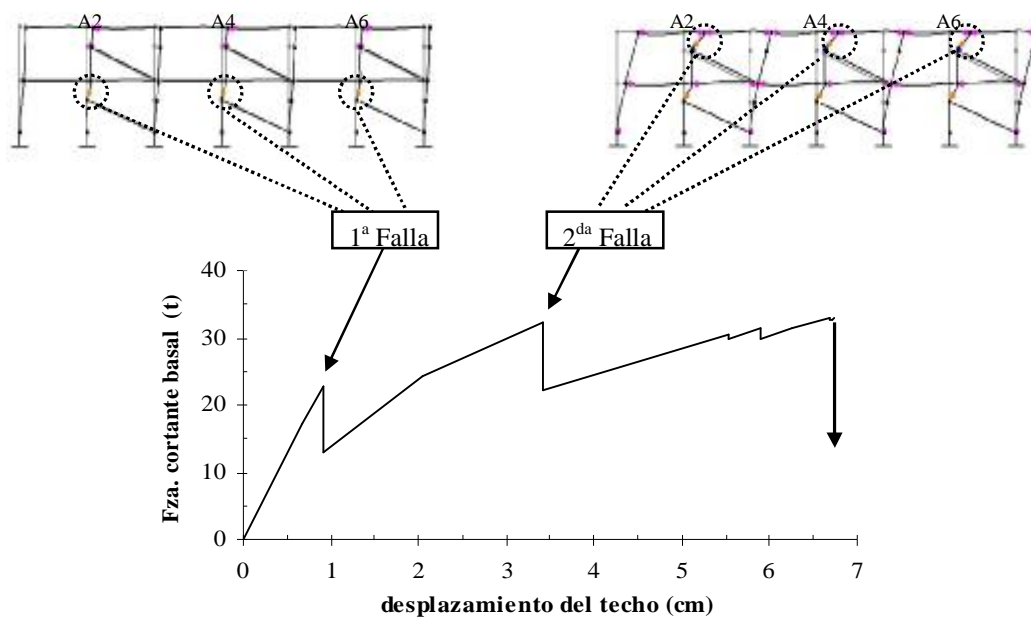
**Figura 7. Secuencia de falla de la estructura de la Escuela Valentín Valiente: 1ª falla: columnas cortas del 1º entepiso; 2ª falla: columnas cortas del 2º entepiso**

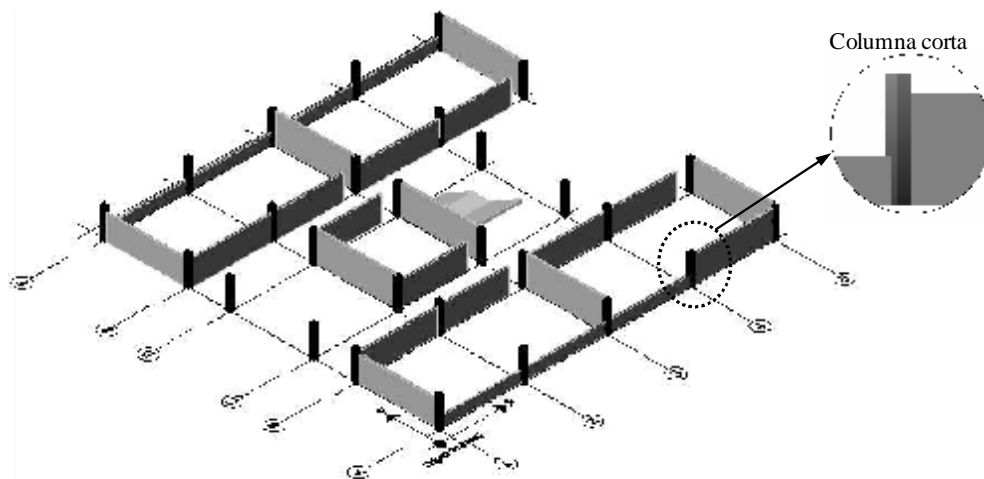
**Figura 9. Vista tri-dimensional de la planta baja del Liceo Raimundo Martínez Centeno (Módulo I) indicando columnas, escalera, paredes completas y paredes parciales generando columnas cortas**

Desde un marco conceptual, la estructura poseía poca capacidad de disipación en energía, algunas columnas eran más débiles que las vigas y tenían poca capacidad a corte. Varias paredes creaban columnas “cortas” con un modo potencial de falla frágil. Además, existía un número significativamente

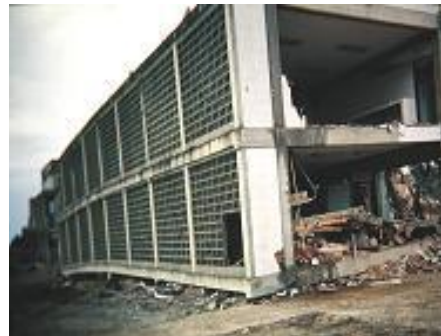
Un total de 18 estudiantes murieron debido al desplome de los dos edificios. Ambos módulos tuvieron un comportamiento similar, caracterizado por las fallas de las columnas del nivel más bajo y del desplome del edificio con desplazamiento predominante en dirección X (este-oeste), aplastando el primer entresijo y quedando el piso 2 directamente apoyado sobre el nivel del terreno (Figura 10). Se apreció también un desplazamiento significativo en la dirección Y (norte-sur). No se observó evidencia de colisión entre ambos módulos. En los entresijos 2° y 3° que permanecieron en pie, se apreciaron fallas por cortante en varias columnas “cortas” (Figura 11) y fallas a compresión con pandeo del acero longitudinal en otras [10,21]. No se apreciaron fallas en las fundaciones [7 a 10, 17, 21.]

b) Después del terremoto; aplastamiento del primer entresijo  
(Cortesía de E. Castilla)

El derrumbe de los dos edificios del liceo fue el resultado de la combinación de dos factores: Deficiencias de carácter conceptual, y el hecho de haber sido construidas en una zona sísmica con el doble de la intensidad estipulada para la zona según los planos de construcción. Las deficiencias conceptuales fueron: i) La limitada capacidad de disipar energía de la estructura, principalmente por la falta de confinamiento en columnas y nodos y la poca resistencia al cortante de columnas, ii) la presencia de paredes enmarcadas por los pórticos generando columnas “cortas” y precipitando fallas frágiles, iii) la disminución de resistencia y rigidez en el primer entrepiso, motivada por la reducción en el número de paredes que rellenaban los pórticos de los entrepisos superiores.

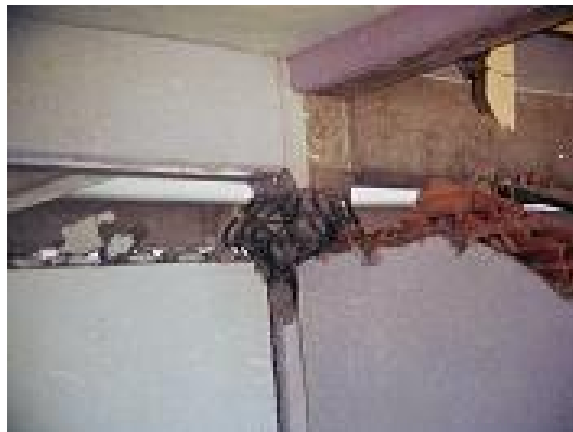
**Figura 11. Falla en columna corta del Liceo Raimundo Martínez Centeno. (Cortesía de E. Castilla)**

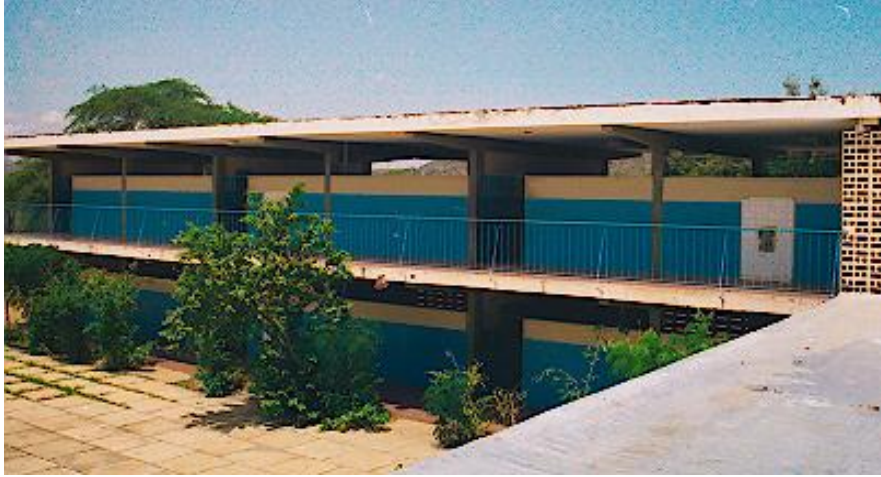
La escuela Ananías Cotte del pequeño poblado de Arenales localizado a 22 km del epicentro, es una escuela tipo “Antiguo”, prácticamente idéntica a la Escuela Valentín Valiente derrumbada en Cariaco (Figura 5). El movimiento sísmico de 1.991 provocó una falla frágil por cortante en las columnas “cortas” del primer piso (Figura 14), que puso en serio peligro la estabilidad global de la edificación. Estas fallas son similares a las ocurridas en Cariaco (Figura 6) y predichas por los resultados analíticos indicados en la Figura 7. La escuela Ananías Cotte fue posteriormente reparada y reforzada por el Ministerio de Educación con la participación de especialistas en ingeniería sismorresistente de la región.

**Figure 14. Fallas en columnas cortas de la Escuela Ananías Cotte en la población de Arenales durante los sismos de Curarigua de 1991. (Cortesía de A. Morón)**

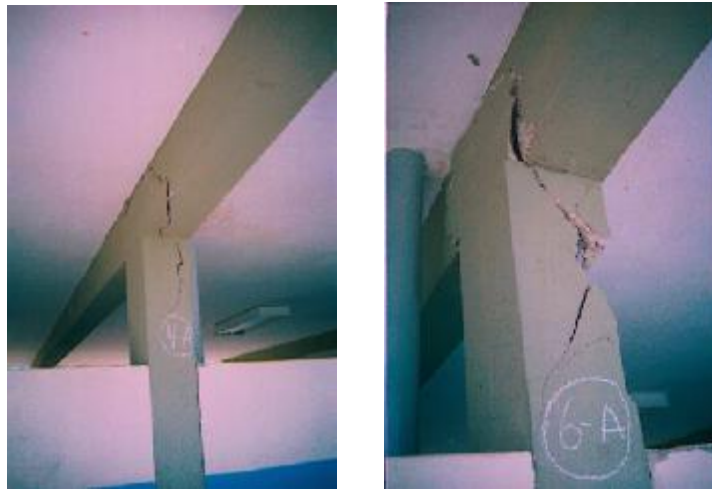
b) Fallas en columnas cortas

**Figura 14. Fallas en columnas cortas de la Escuela Ananías Cotte en la población de Arenales durante los sismos de Curarigua de 1991. (Cortesía de A. Morón)**
