El Colapso del Liceo RMC en el Sismo de Cariaco

Oscar A. López¹ Luís F. Espinosa²

RESUMEN

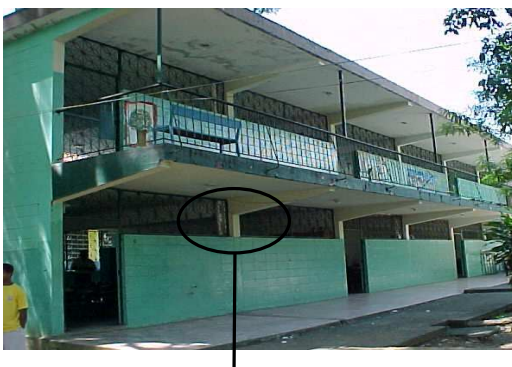
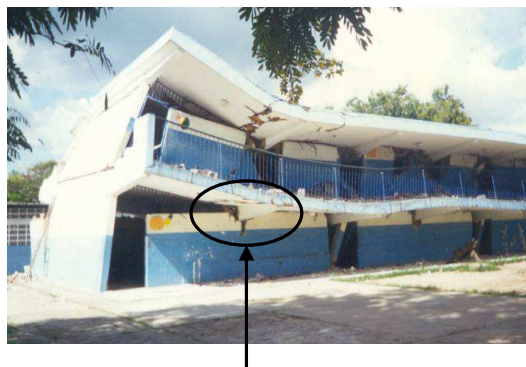
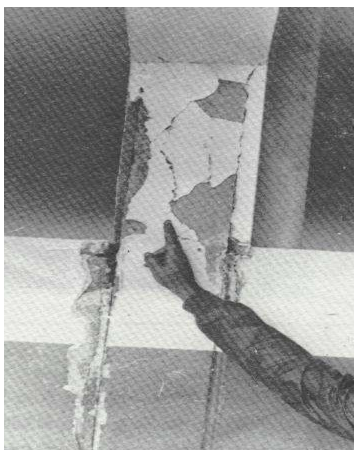
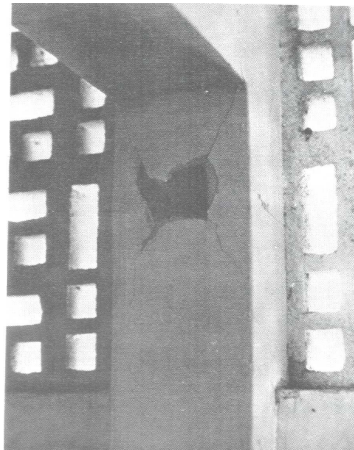
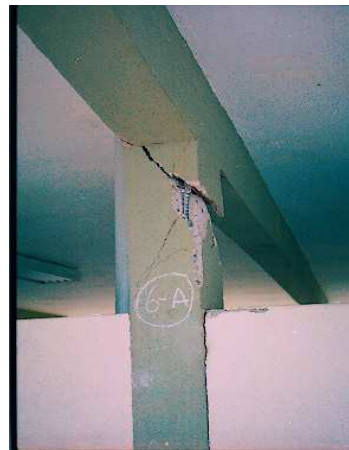
Lara, localizada a aproximadamente 22 km del epicentro (Figura 1e). Los eventos citados ponen de manifiesto la elevada vulnerabilidad del tipo escolar Antiguo I aún ante movimientos sísmicos de moderada intensidad.

a) Escuela Tipo Antiguo I

b) Escuela Valentín Valiente; Sismo de Cariaco, 1997

c) Escuela Manuel Felipe Rugeles; Sismo del Táchira, 1981

d) Escuela de Tunapuy; Sismo de El Pilar, 1986

e) Escuela Ananías Cotte; Sismo de Curarigua, 1991

Figura 1. Escuelas Tipo Antiguo I: La falla en las columnas cortas se repite en cada evento.

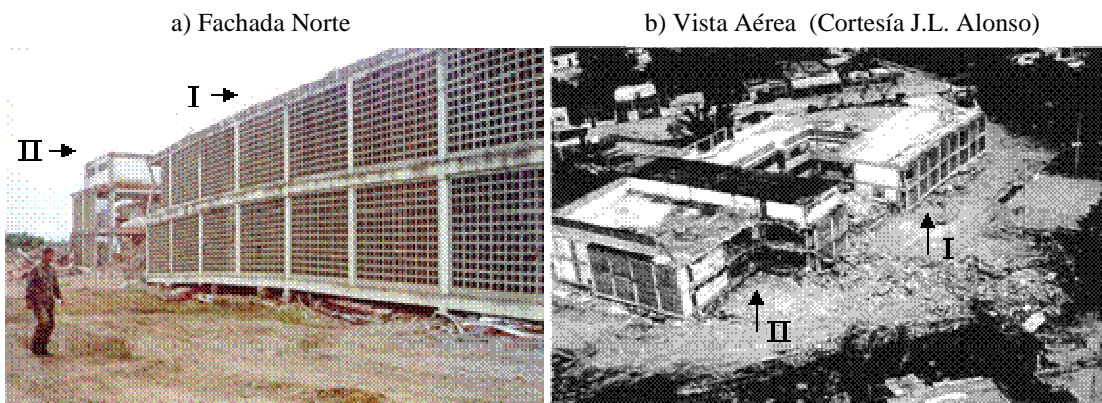
El movimiento sísmico provocó el colapso de los dos edificios que conformaban el Liceo RMC, observándose un movimiento predominante en la dirección longitudinal de los mismos, hacia el oeste, aproximadamente paralelo a la traza de la falla de El Pilar. No se observó evidencia de que hubiese ocurrido choque entre los dos edificios durante el sismo. Se observó el aplastamiento del primer entrepiso, quedando la losa del nivel 1 apoyada sobre el terreno (Figuras 4 y 5). En los dos entrepisos que permanecieron en pie se observó lo siguiente: i) falla de columnas cortas generadas por la restricción al desplazamiento impuesta por las paredes de mampostería (Figura 6), ii) pérdida del núcleo de concreto en algunas juntas y iii) pandeo del acero de refuerzo longitudinal en algunas columnas (IMME, 1998).

Figura 4. Aplastamiento de la Planta Baja en ambos Edificios I y II

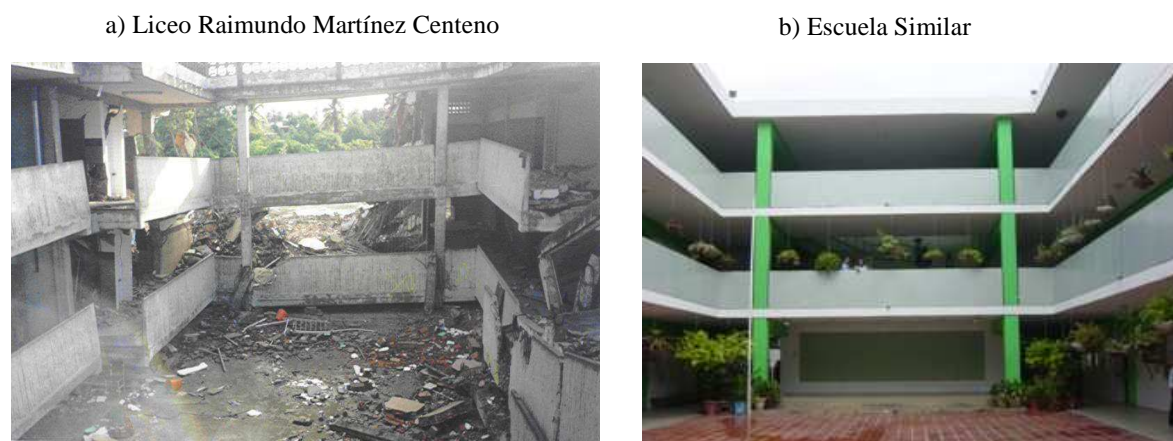
Figura 5. Vista desde el patio interior del Liceo RMC y comparación con otra escuela Tipo Cajetón.

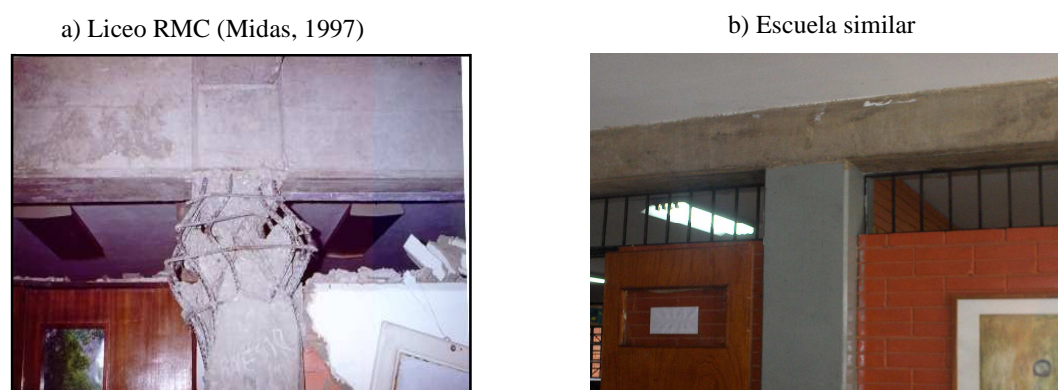
Figura 6. Falla en columna corta del Liceo RMC y comparación con columna de otro Cajetón.

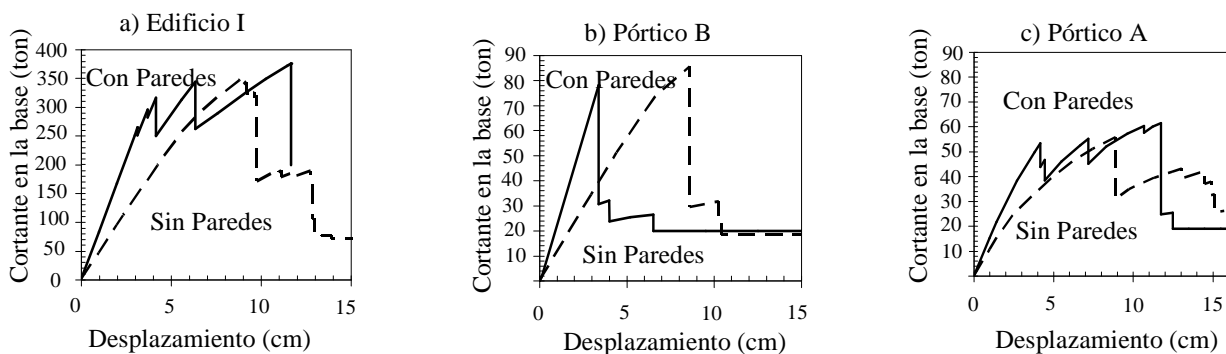
La Figura 9(a) muestra la relación entre el cortante (V) en la base y el desplazamiento (u) en el último piso del edificio con paredes. Se aprecia una respuesta lineal elástica hasta alcanzar un desplazamiento de aproximadamente 3 cm al cual le corresponde una deriva global normalizada $\Delta=3,2\%$, asociada a una fuerza cortante de 250 t que equivale a 0,14 veces el peso del edificio. La deriva global normalizada ($\Delta=u/H$) es el cociente entre el desplazamiento del último piso y la altura total (930 cm) del edificio, expresada en tanto por mil. Luego ocurren dos primeras caídas de resistencia debidas a la falla por cortante de todas las columnas muy cortas (40 cm) del primer entrepiso de los pórticos B, E y A; por estar la carga al oeste, éstas son las columnas B2, B3, B4, B5, E2, E3, E4, E5 y A5 (Figura 3). Luego se presenta una caída mayor de resistencia para $u=4,1$ cm ($\Delta=4,4\%$) debido a la falla por cortante de todas las columnas muy cortas del segundo entrepiso (pórticos A, B, C, D, E). La última caída de resistencia ($u=6,5$ cm) se ocasiona por la falla por cortante de todas las columnas muy cortas del tercer entrepiso (pórticos A, B, C, D y E) lo que fue precedido por la cedencia de algunas vigas del tercer entrepiso de los pórticos externos. Posteriormente se produce la entrada en cedencia de algunas vigas, columnas largas y columnas moderadamente cortas. A partir de aquí la estructura muestra una rigidez que es aproximadamente la cuarta parte de la inicial y se alcanza la inestabilidad para un desplazamiento aproximado de 11,7 cm ($\Delta=12,6\%$) con una resistencia lateral de 375 t (20,1 % del peso).

Figura 9. Relación entre la fuerza cortante basal y el desplazamiento en el techo. Análisis Estático No-Lineal con carga hacia el oeste.

Los resultados del análisis del edificio ponen de manifiesto que los pórticos B y su simétrico E (Figura 3) son los primeros en fallar por poseer el mayor número de columnas cortas de solo 40 cm de longitud, por lo que fueron objeto de un estudio individual de respuesta no-lineal. La Figura 9(b) muestra la relación entre el cortante basal (V) y el desplazamiento (u) del pórtico B con paredes. Se aprecia una respuesta lineal elástica hasta alcanzar $u=3,2$ cm ($\Delta=3,4$ %) para $V=78$ t, a partir del cual se produce una pérdida brusca del 62 % de la resistencia del pórtico debido a la falla frágil por cortante de todas las columnas muy cortas del primer y segundo entrepiso. A diferencia de los pórticos B y E, el pórtico A y su simétrico el F (Figura 3) muestran una respuesta relativamente dúctil debido a la mayor longitud libre de la mayoría de sus columnas, tal como se evidencia en la Figura 9(c): Se produce en primer lugar la cedencia de ocho vigas hasta que a los 4,1 cm ($\Delta=4,5$ %) se produce la falla por cortante de la columna moderadamente corta A5 en el entrepiso 2, seguida por la falla de la misma columna en el entrepiso 1 a los 4,4 cm y en el entrepiso 3 a los 7,0 cm. Luego de ocurrir la cedencia en varias de las columnas moderadamente cortas de los entrepisos 1 y 2, se produce finalmente una fuerte caída de resistencia debido a la falla por corte de dos columnas y por agotamiento a flexión de otras dos, para $u=11,7$ cm y $\Delta=12,6$ %.

Si se quitan las paredes del edificio, su respuesta (Figura 9a) indica un poco más de deformación inicial debido a la cedencia en varias vigas y columnas, seguida por la caída de resistencia debido a las fallas por cortante de columnas y a la limitada capacidad de deformación plástica de vigas y columnas. Comparando las respuestas del edificio sin paredes con la del edificio con paredes mostradas en la Figura 9(a) se aprecia que la presencia de las paredes no permite la cedencia que se desarrolla en los primeros momentos de respuesta del edificio sin paredes, y precipita modos de falla frágil que de cualquier manera ocurrirían en el edificio sin paredes. El importante efecto de las paredes en la respuesta del pórtico B se destaca en la Figura 9(b); al quitar las paredes el pórtico se desplaza considerablemente más alcanzándose la cedencia en algunos de sus elementos antes de que se produzca la caída de resistencia. El pórtico A es menos afectado por las paredes (Figura 9(c)) por poseer columnas de mayor longitud que limitan el efecto perjudicial de las mismas.

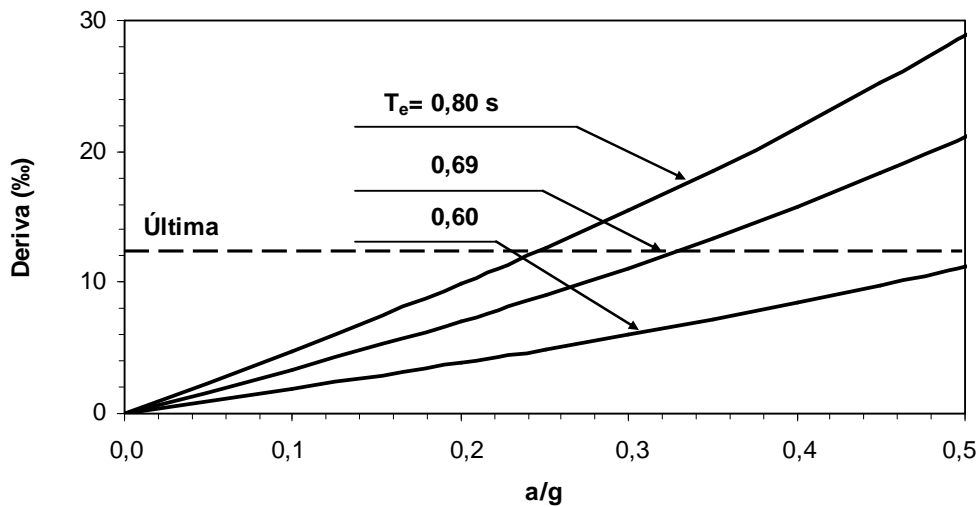
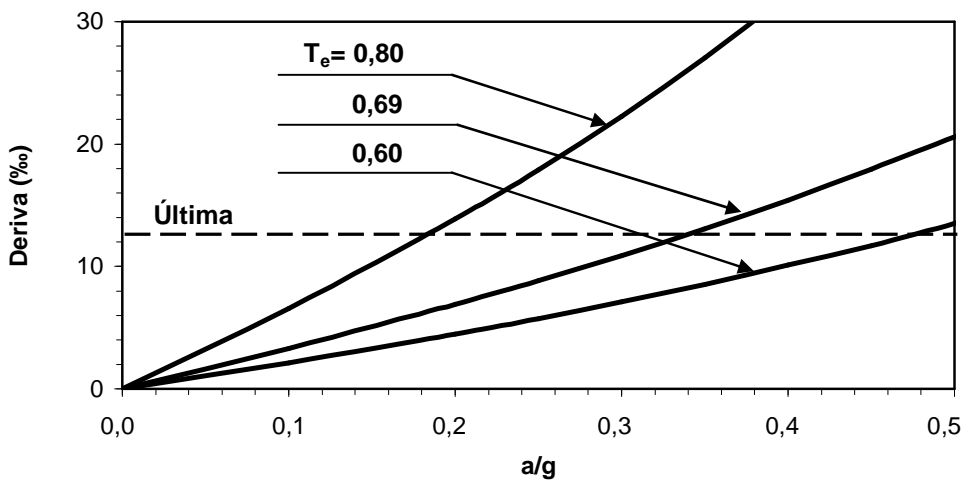
Figura 10. Variación de la Demanda de Deriva (%) con la Aceleración del Terreno. Espectro del acelerograma *Imperial Valley*.

Figura 11. Variación de la Demanda de Deriva (%) con la Aceleración del Terreno. Espectro del acelerograma *Cumaná*.

Un examen de los resultados mostrados en ambas figuras revela que para un período de 0,69 s aceleraciones en exceso de 0,33 g hubiesen dado lugar a respuestas que excederían el desplazamiento límite tolerable por el edificio. Aceleraciones algo menores, alrededor de 0,21 g en promedio, producirían respuestas que excederían el límite para un período de 0,80 s. Y se requerirían aceleraciones mayores a 0,49 g en promedio para exceder el límite si el período predominante fuese de 0,60 s. Por otro lado si adoptamos que la aceleración máxima ocurrida en el sitio fue de 0,52 g, observamos que para prácticamente todos los casos analizados de períodos y de movimiento sísmicos

la demanda de deriva excede el límite tolerable por el edificio. Este resultado es congruente con el colapso ocurrido en el edificio durante el evento de 1997.

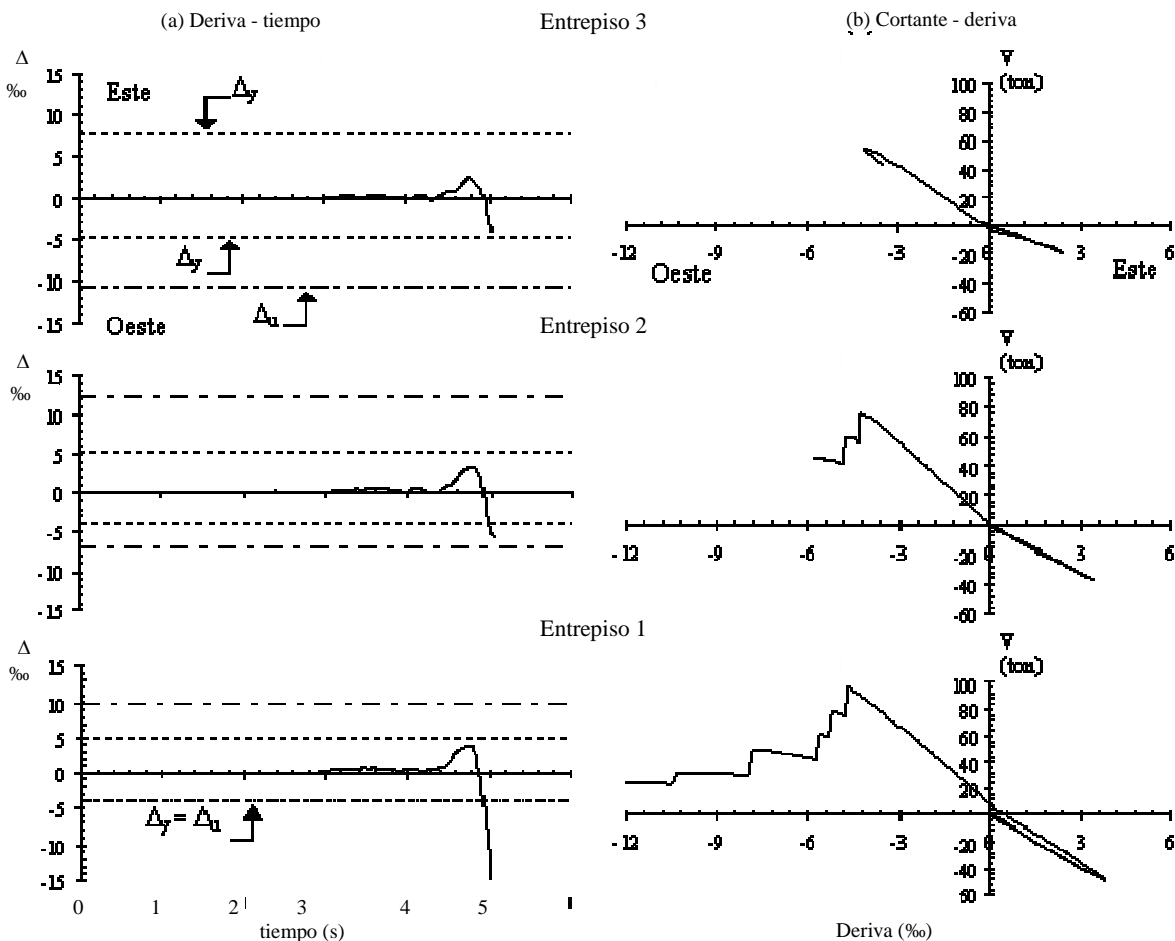
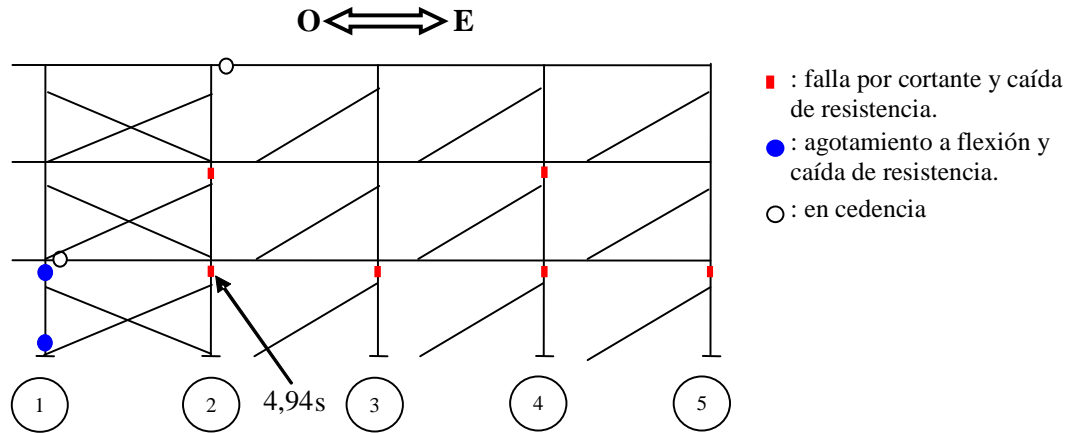
Figura 12. Respuesta dinámica de cada entrepiso del pórtico B con paredes ante el acelerograma *Imperial Valley* escalado.

Figura 13. Estado final justo antes del colapso del pórtico B con paredes en $t = 5,05$ s. Acelerograma *Imperial Valley* escalado.

En la Figura 12 se presenta la respuesta ante el acelerograma *Imperial Valley* escalado. La Figura 12(a) muestra la historia de la deriva normalizada de cada entrepiso, expresada en tanto por mil, mientras que la Figura 12(b) muestra la relación entre la fuerza cortante y la deriva normalizada de cada entrepiso. También se indican en la Figura 12(a) los valores de la deriva cedente normalizada (Δy) y la última (Δu) de cada entrepiso y en cada sentido (este u oeste), determinadas mediante análisis estáticos no-lineales de cada entrepiso que se presentan en (López y Espinosa, 2007). Los resultados indicados en la Figura 12 revelan un mecanismo de colapso caracterizado por un gran desplazamiento hacia el oeste producto de una concentración de deformación en el primer entrepiso. La respuesta en el tercer entrepiso se mantiene en el rango lineal elástico, en el umbral de la deriva cedente. El segundo entrepiso excede la deriva cedente de 3,9 ‰ y aún cuando se produce la falla frágil de dos columnas cortas mantiene su estabilidad sin llegar a alcanzar la deriva última. El primer entrepiso excede ampliamente la deriva última del 4 ‰ y se produce sucesivamente la falla frágil por cortante de cuatro columnas cortas y el agotamiento a flexión de la quinta y última columna del entrepiso; las cinco caídas en la resistencia del primer entrepiso se aprecian claramente en el gráfico cortante-deriva, que dejan a ese entrepiso con sólo un 32 % de su máxima capacidad de 96 t. En este momento el entrepiso ha alcanzado una deriva del 12 ‰ y se produce la inestabilidad de la estructura. El estado final de la estructura al momento del colapso, a los 5,05 segundos, se muestra en la Figura 13 discriminando los elementos que fallaron a corte, fallaron a flexión, los que están en cedencia y los que se mantienen en el rango elástico. Se indica también allí el elemento en el cual se produce la primera falla y el tiempo de ocurrencia. La Figura 13 destaca la falla de todas las columnas del entrepiso 1, la falla de dos columnas del entrepiso 2 y la cedencia de una viga del entrepiso 3.

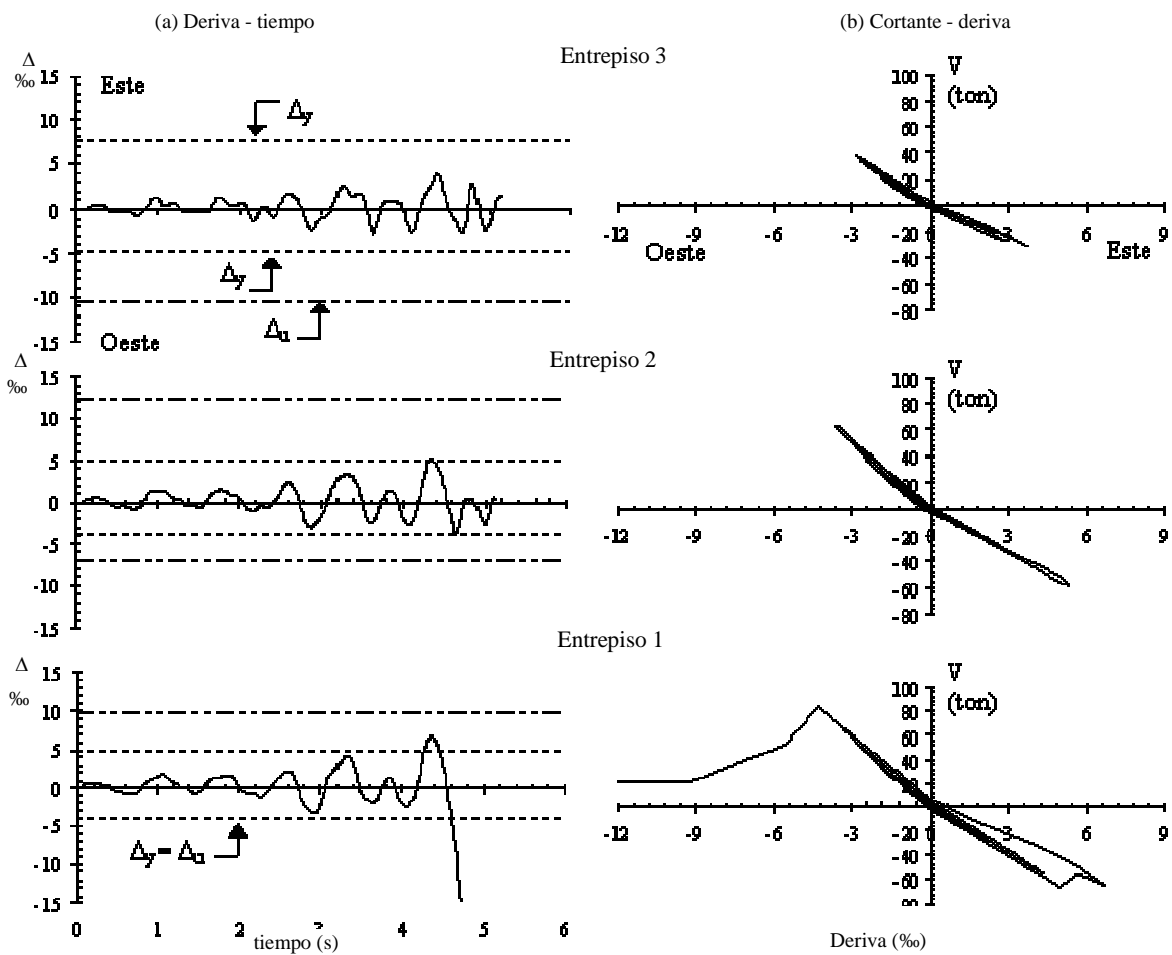
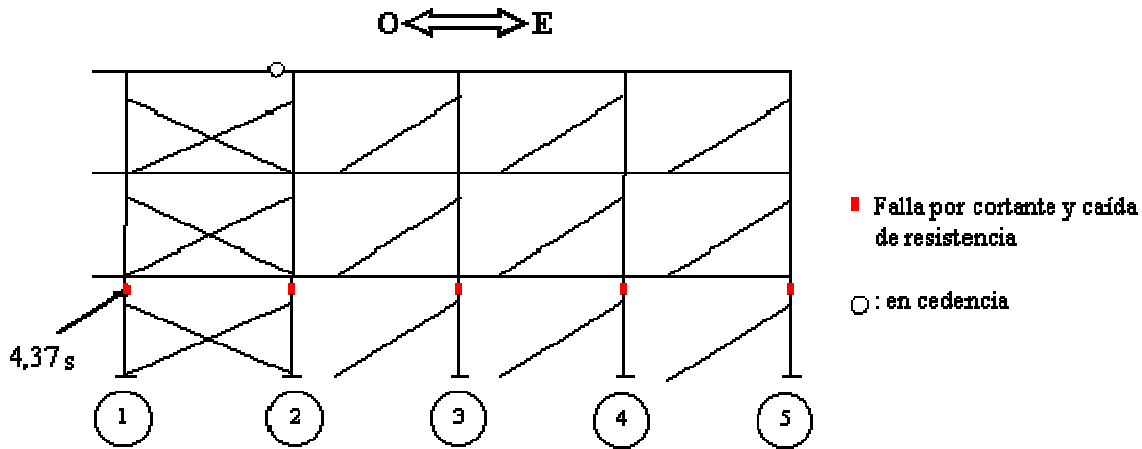
Figura 14. Respuesta dinámica de cada entrepiso del pórtico B con paredes ante el acelerograma de Cumana escalado.

Figura 15. Estado final justo antes del colapso del pórtico B con paredes en $t = 5,14$ s. Acelerograma de Cumaná escalado.

La respuesta dinámica del pórtico ante el acelerograma de Cumaná escalado se presenta en la Figura 14 utilizando el mismo formato descrito para la Figura 12. A diferencia del *Imperial Valley* el acelerograma de Cumaná produce un patrón de respuesta con una componente vibratoria importante en rango elástico, hasta el segundo 4,37 en que se alcanza la primera falla por cortante en la columna B1.

Sin embargo, de aquí en adelante el patrón de falla es similar al descrito para el *Imperial Valley* escalado: Una concentración de deformación en el entrepiso 1 y un gran desplazamiento del edificio hacia el oeste, manteniéndose la respuesta de los entrepisos 2 y 3 esencialmente en el rango elástico. La inestabilidad estructural se evidencia con la pérdida del 75% del cortante resistente del primer entrepiso para una deriva normalizada del 12 por mil. El estado final de la estructura en el momento del colapso a los 5,14 segundos se indica en la Figura 14, notándose la falla frágil por cortante de todas las columnas del entrepiso 1, la cedencia en una viga del entrepiso 3 y la respuesta elástica del entrepiso 2.

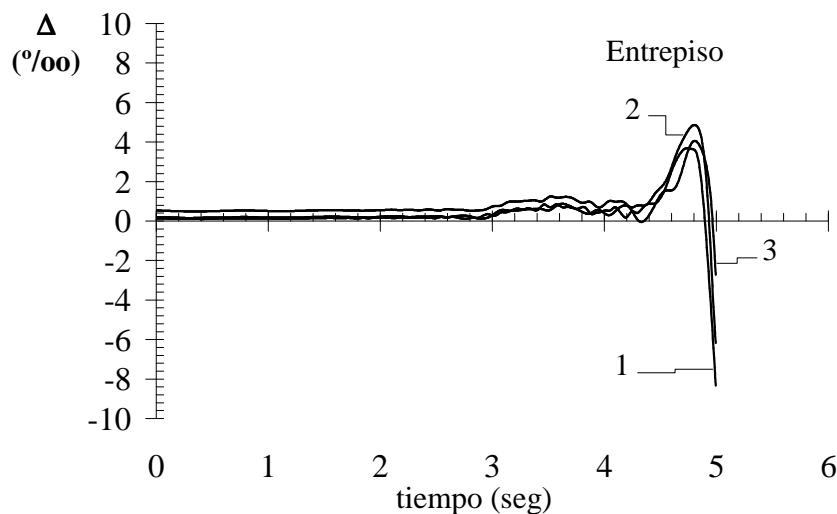
La respuesta dinámica no-lineal del Edificio I ante el acelerograma *Imperial Valley* escalado actuando en la dirección longitudinal del edificio se muestra en la Figura 16. La conducta no-lineal del edificio es ahora dependiente de la interacción entre los seis pórticos que definen la estructura espacial del mismo (Figura 3). La Figura 16 muestra la historia de las derivas de cada entrepiso del edificio. El patrón general de respuesta es similar al observado previamente en el pórtico B (Figura 12(a)). La falla del edificio se produce aproximadamente a los 5 s con un desplazamiento hacia el oeste que se caracteriza por una mayor deformación en el entrepiso 1. La inestabilidad del edificio se produce debido a las fallas por cortante de las columnas cortas del primer entrepiso de los pórticos B y E y en otras columnas cortas del segundo piso, así como por la entrada en cedencia de gran parte de las vigas de los tres entrepisos. La inestabilidad se inicia para una deriva normalizada de 8 ‰ en el entrepiso 1.

Figura 16. Historia de la deriva de cada entrepiso para el Edificio I ante el acelerograma *Imperial Valley* escalado.
