# BIBLIOTECA POPULAR DE SISMOLOGÍA VENEZOLANA

Vivienda segura ante amenazas naturales

## El riesgo de desastres: una construcción social

Ketty C. Mendes A.

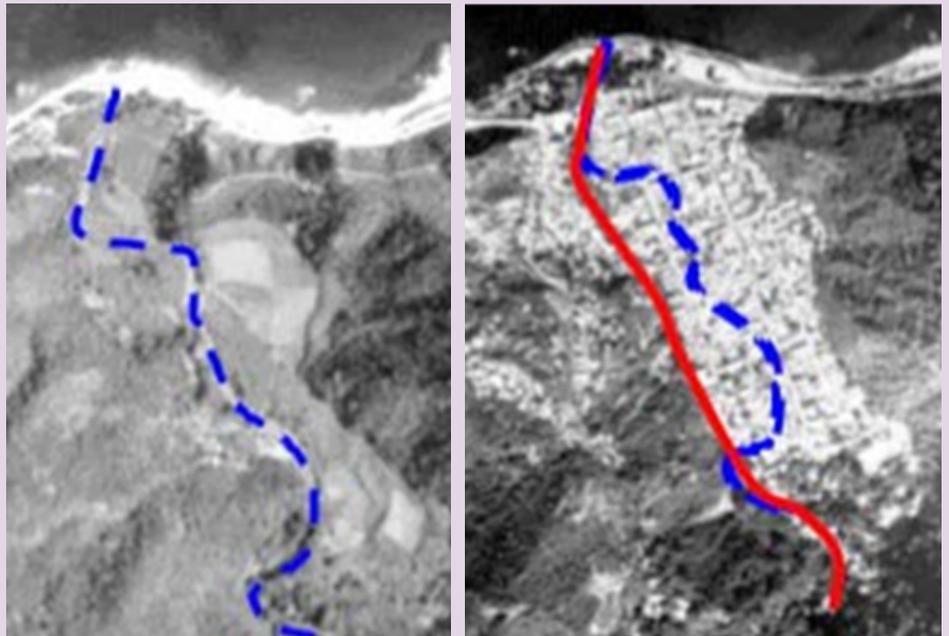
Fuente: José Luís López y Reinaldo García Martínez, 2006.

— — — — — Cauce natural del río Uria, en 1937.  
————— Canalización del río Uria, existente para 1999.

2) Desviación del curso natural de un río, con la finalidad de urbanizar la zona. Tal fue el caso de la canalización del río Uria, en la localidad de Carmen de Uria, en el estado Vargas.

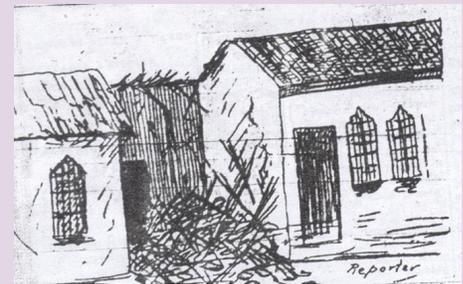
*Casa destruida en la Esq. San Martín.  
Fuente: (<http://www.sismicidad.ciens.ula.ve>)*

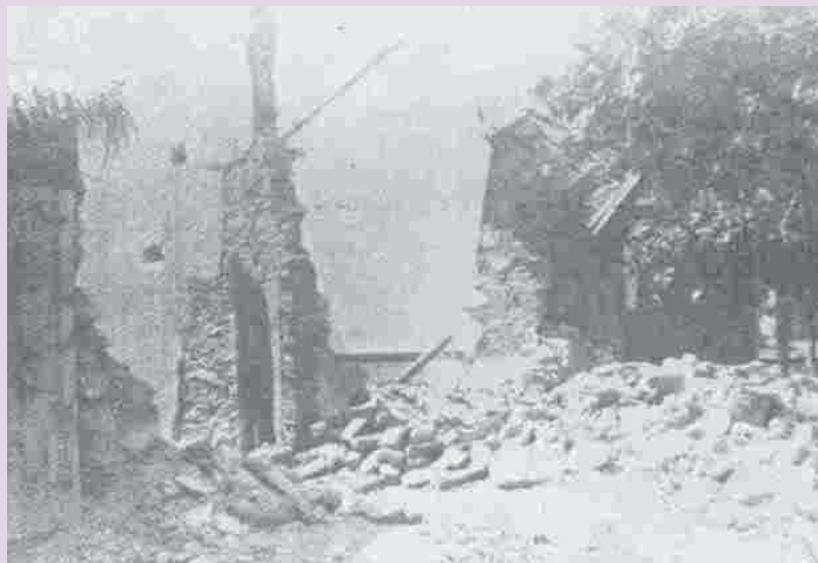
*Casa destruida en Macuto.  
Fuente: (<http://www.sismicidad.ciens.ula.ve>)*

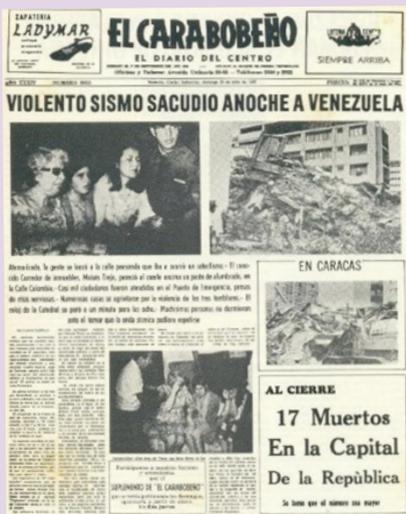
*En el Proyecto de Microzonificación Sísmica de la Ciudad de Caracas, elaborado por FUNVISIS (2010), los daños ocasionados por este terremoto a las edificaciones se clasificaron en cuatro categorías:*

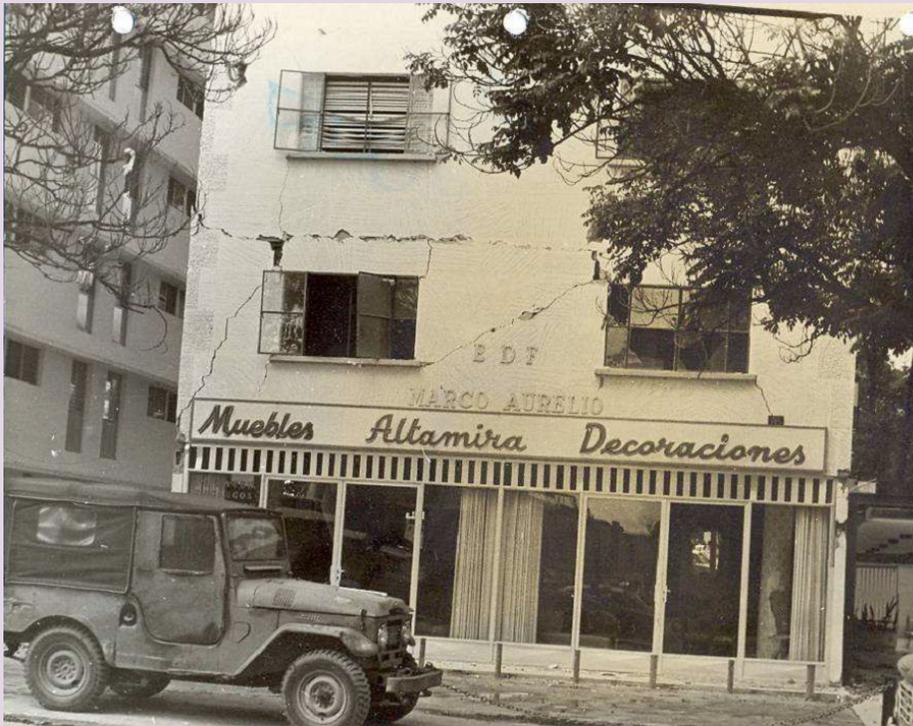
#### 2) Daños estructurales moderados:

En edificaciones que presentaron daños o roturas en elementos ubicados en una zona específica o involucrando pocos elementos en relación al total. En la zona de Altamira y Los Palos Grandes se identificaron 31 edificios, mientras que en la zona de San José se contabilizaron 9 edificaciones. Igualmente, tanto en Caracas como en el Litoral, se reportaron además 140 viviendas de mampostería no confinada, 18 casas de estructura aporticada o mampostería confinada y 4 edificaciones de uso eclesiástico.

Daños en mampostería, en el Edificio Marco Aurelio. Fuente: Fondo Documental Comisión Presidencial del Sismo de 1967. CEDI-FUNVISIS.

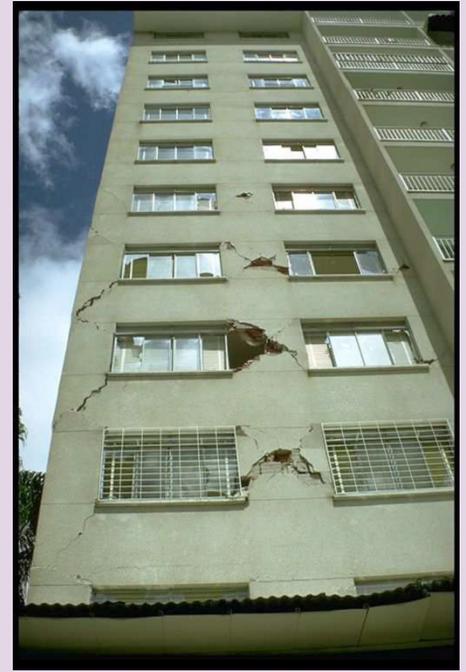
Grandes daños en tabiquería en el Edificio Pasaquire en Los Palos Grandes. Fuente: NISEE. Foto: "Pasaquire Building". Autor: Steinbrugge, Karl V.

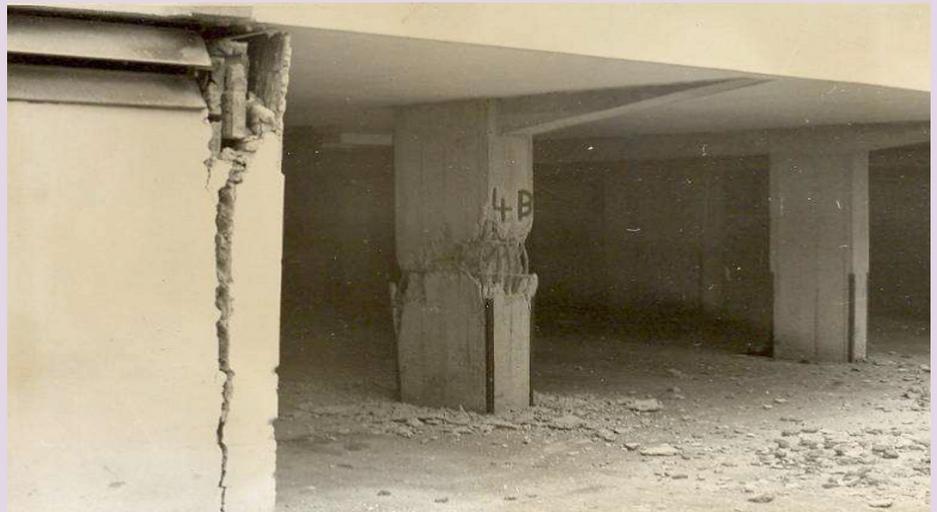
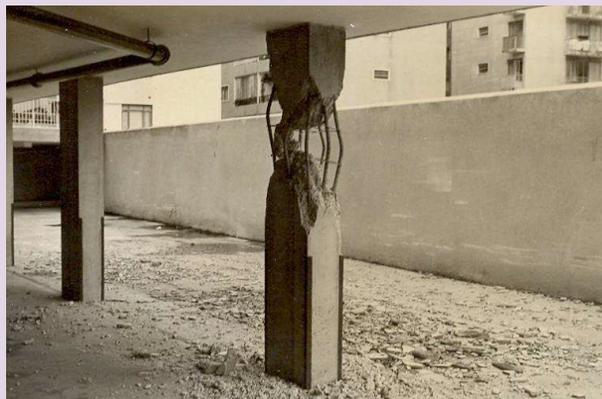
### 3) Daños estructurales de difícil reparación:

En edificaciones que sufrieron daño estructural extenso, sea en distribución espacial o número, de los elementos del sistema resistente a sismos.

Columnas dañadas del Edificio Caromay en Los Palos Grandes. Fuente: Fondo Documental Comisión Presidencial del Sismo de 1967. CEDI-FUNVISIS.

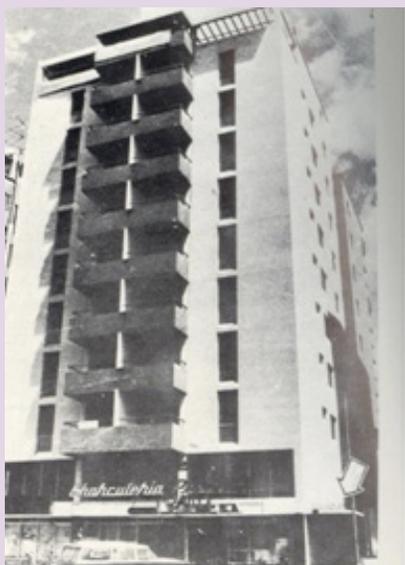
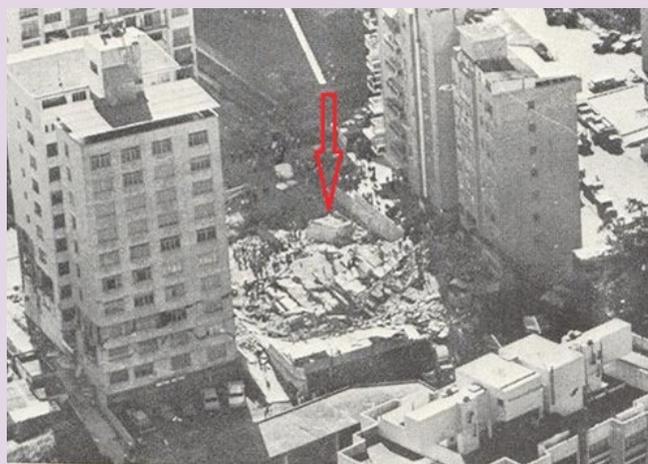
Edificio San José antes y después del sismo de 1967. *Fuente:* Espinosa y Algermissen.

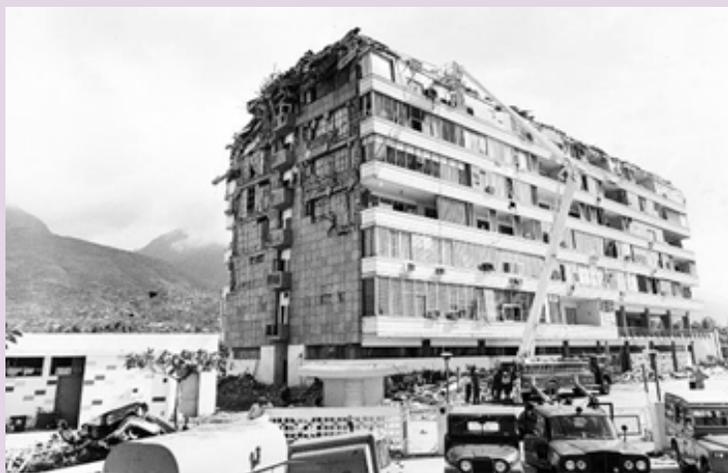
parroquia Caraballeda); los últimos pisos del edificio Mansión Charaima (ubicado cerca del hotel Macuto Sheraton, los cuales se desplomaron), y una casa de 3 pisos en Caraballeda que se afectó por el efecto de columnas cizalladas.

Edificio Mansión Charaima. *Fuente:* Fondo Documental Comisión Presidencial del Sismo de 1967. CEDI-FUNVISIS.

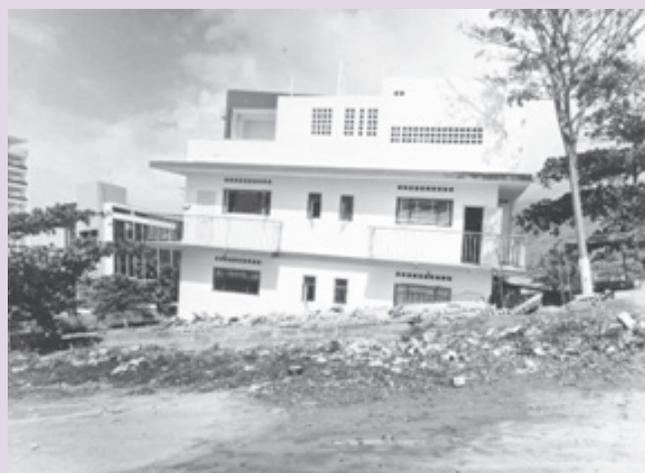
Casa en Caraballeda. *Fuente:* Fondo Documental Comisión Presidencial del Sismo de 1967. CEDI-FUNVISIS.

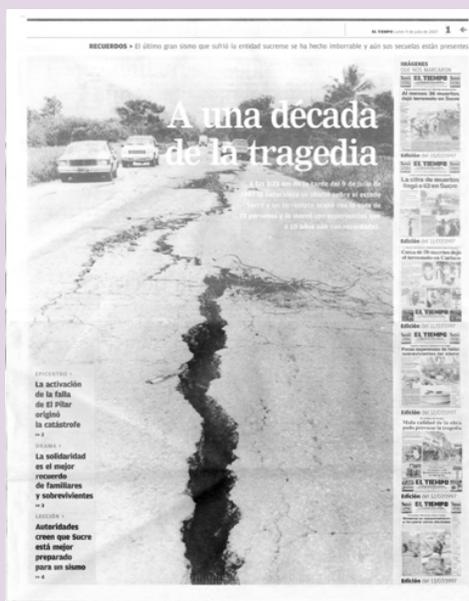
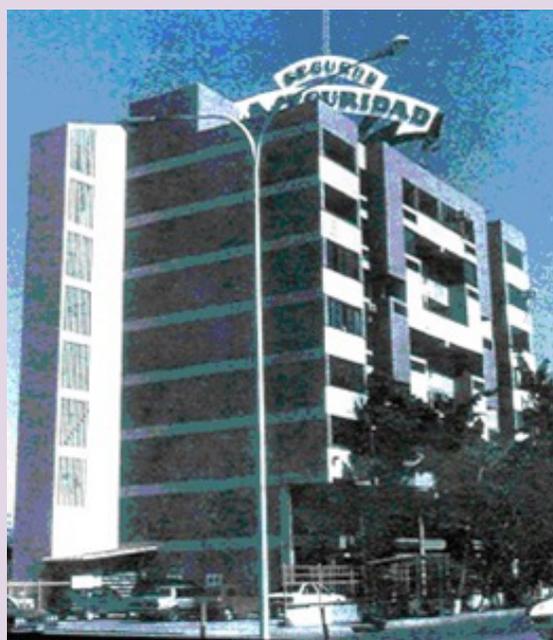
Edificio Miramar antes y después del sismo de 1997. Fuente: FUNVISIS

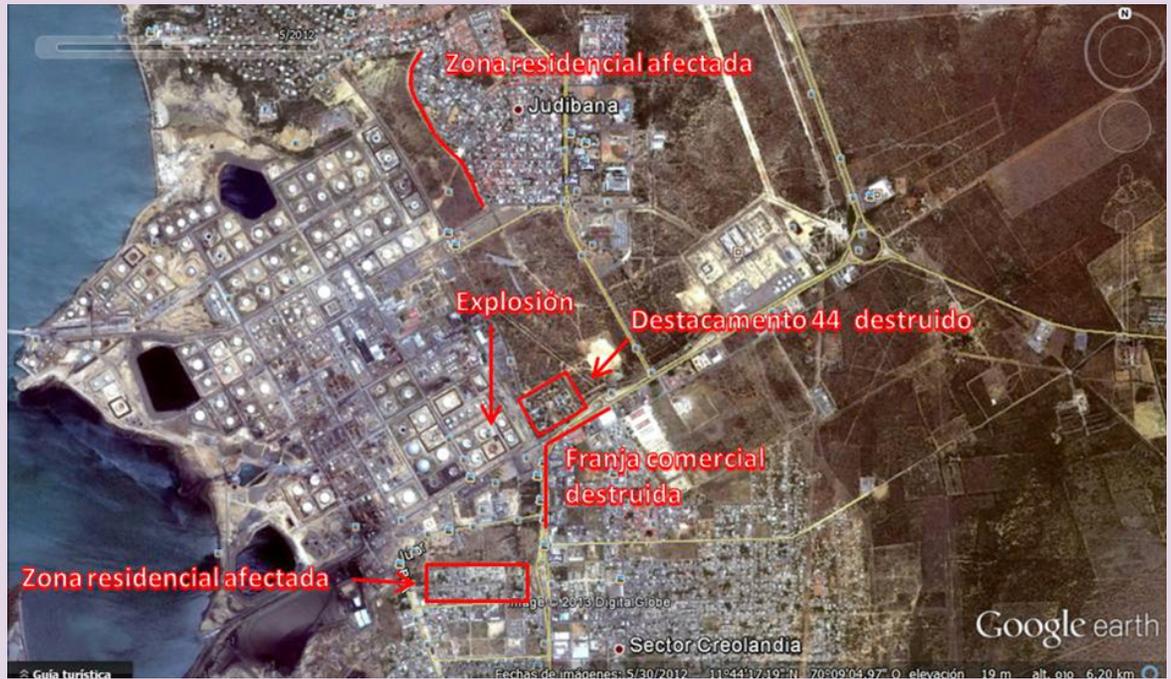
Principales zonas afectadas por el evento. *Fuente:* Elaboración propia.

Al igual que en el caso del incendio en Tocoa y las explosiones en CAVIM, este evento vuelve a evidenciar lo peligroso que resulta combinar en un mismo espacio usos residenciales y comerciales con los industriales. Algunas de las áreas comerciales, residenciales y militares que quedaron destruidas se encontraban a menos de 200 metros de las instalaciones de la planta industrial.

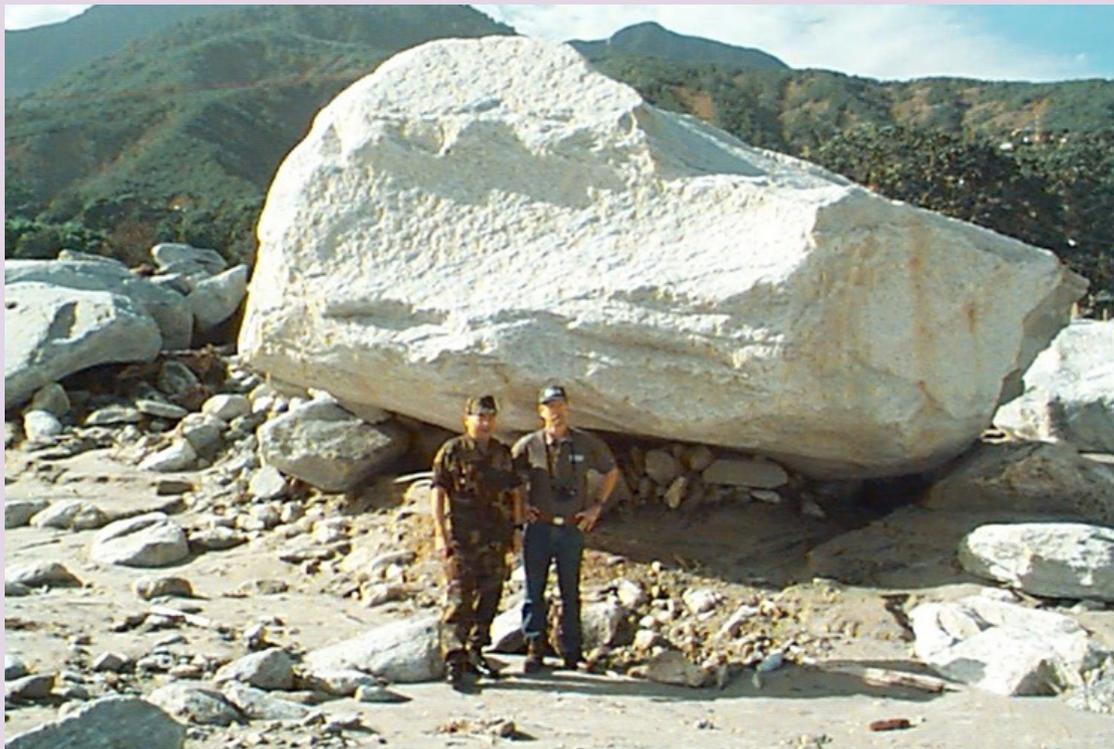
Dimensión de la afectación en el sector Los Corales. Fuente: Proyecto Ávila, 2002.

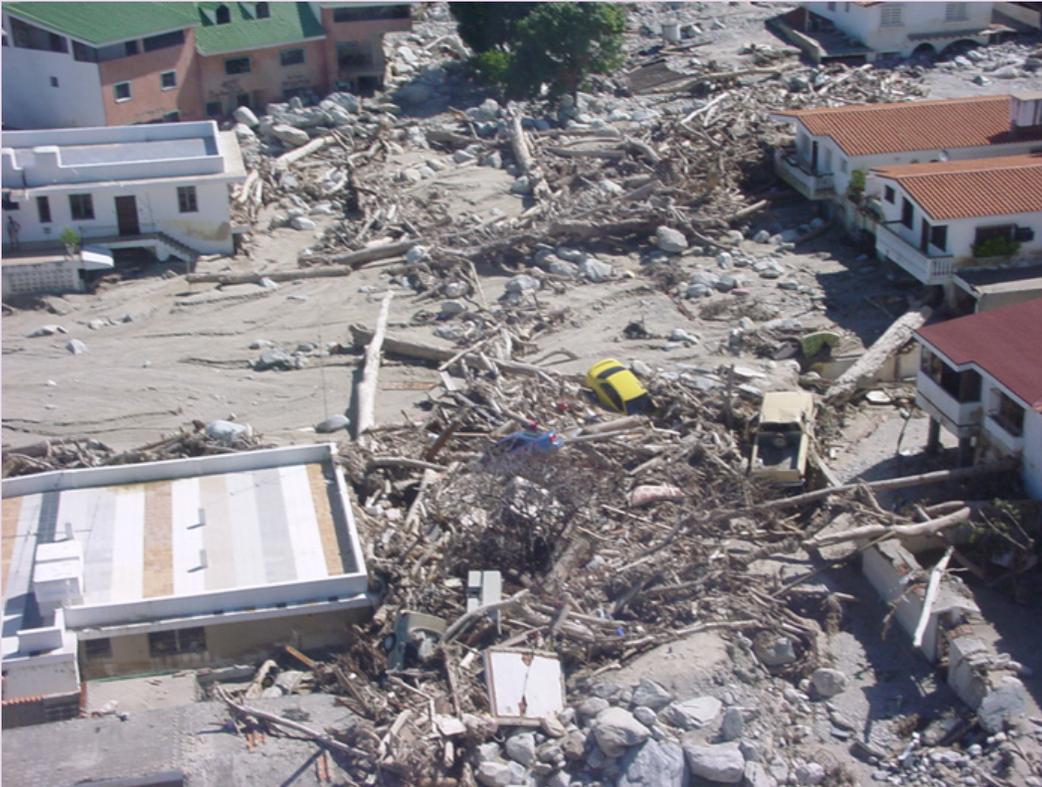
Afectación en el sector Los Corales. Fuente: Proyecto Ávila, 2002.

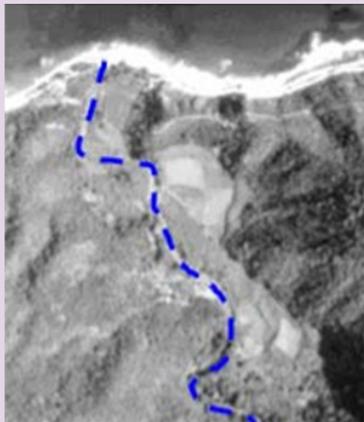
1937

Curso natural del río Uria. Foto del año 1937.

Por los años 30, lo que se conoce como Carmen de Uria era la Hacienda de Uria, la cual se extendía desde la línea de costa hasta la fila maestra. Sobre la planicie o terraza fluvial, en la margen derecha del río Uria (y en algunas zonas de la parte alta de la cuenca), se cultivaban frutas, hortalizas, café y coco.

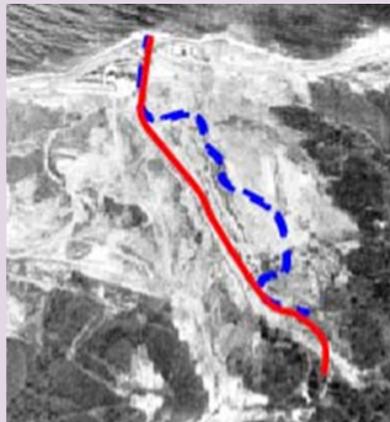
1962

Curso natural del río Uria, lugar por donde lo canalizaron y los movimientos de tierra. Foto del año 1962.

Al inicio de la década de los 60, en la zona ya se hacían movimientos de tierra, remoción de la vegetación, terracedos, rellenos artificiales y desarrollo de vías de penetración. El sinuoso curso natural del río Uria, que pasaba por el medio del sector, fue desviado y canalizado en línea recta por toda la explanada en el lado oeste del parcelamiento. Para ese momento también se construía una presa de control de sedimentos, localizada a unos 300 metros del final de la zona de la garganta. Se piensa que dicha presa fue construida para proteger el urbanismo que se estaba empezando a desarrollar, debido al desastre ocurrido en el mes de febrero del año 1951.

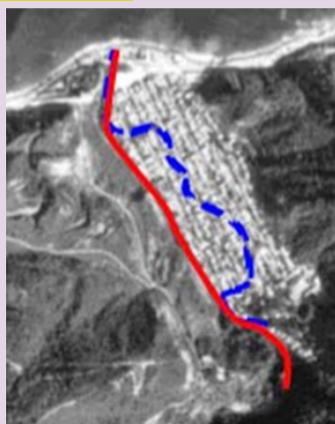
Curso natural del río Uria, lugar por donde lo canalizaron y la zona urbanizada. Foto del año 1975.

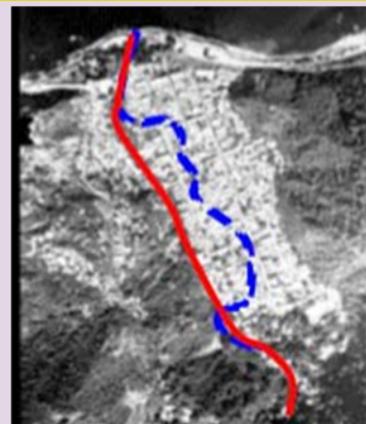
1999, antes del evento

Curso natural del río Uria, lugar por donde lo canalizaron y la zona más urbanizada. Foto del año 1999.

En el mismo año de la tragedia de Vargas (1999), meses antes del desastre, la localidad de Carmen de Uria ocupaba todo el cono aluvial y, a diferencia de la foto anterior, había crecido la ocupación de las laderas de los cerros debido a las construcciones informales, como se puede ver en la margen izquierda del río.
