## **Facies Sedimentarias del Abanico de Caraballeda y su relación con la Licuación de Suelos durante el sismo de Caracas de 1967**

*Raymi A. Castilla\* & Franck Audemard\*\*.*

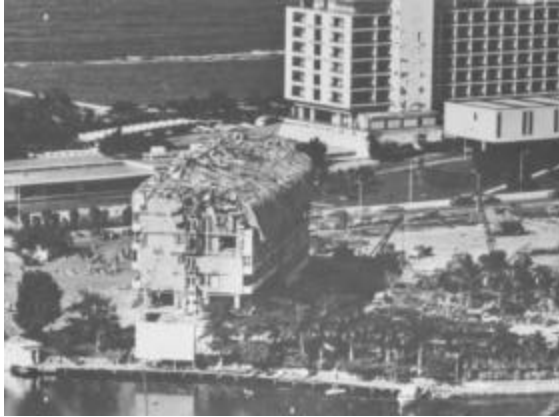
- Mansión Charaima: Los cuatro pisos superiores se derrumbaron hacia el sur. La placa 11 con la sala de máquinas de los ascensores se desprendió y cayó al sur del edificio. La placa 10 se derrumbó, quedando volada hacia el sur en forma de visera. Las placas 9 y 8 se derrumbaron totalmente una sobre otra con desplazamiento hacia el sur. La destrucción legó hasta la rotura de una columna entre las placas 4 y 5. Fig 2 y 5.
- Bloque 38 (4 pisos): se derrumbó totalmente.

*Fig. 2. Edificio "Mansión Charaima".  
Tomado de Hanson (1967)*

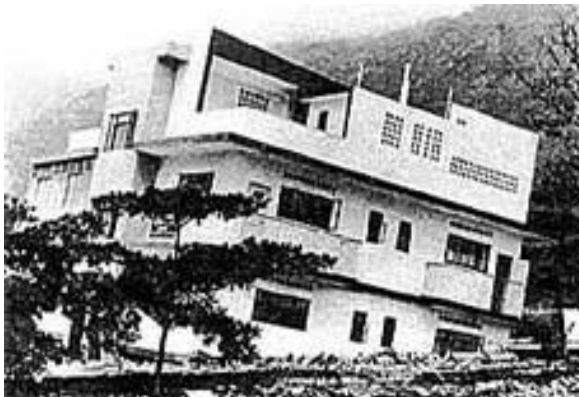
*Fig. 4. Quinta basculada.  
Tomado de Hanson (1967)*

El basculamiento de la Quinta frente al Macuto Sheraton, las grietas desarrolladas en la playa y los asentamientos diferenciales del suelo en algunos sitios del hotel reportados por Hanson (1969) son de especial importancia para el presente trabajo pues, aunque no sean concluyentes, representan evidencias de la ocurrencia de procesos de licuación durante el sismo.

Durante la búsqueda de evidencias de la ocurrencia de licuación, se supo por comunicación personal de Grases a Audemard (1999) que el basculamiento de la quinta se debió a la falla en una de sus columnas. Por lo tanto, las evidencias encontradas (grietas en la playa del Macuto Sheraton y subsidencia diferencial reportada en algunos sitios de este hotel) sólo permiten asegurar la ocurrencia de este fenómeno de manera local y no extendida. No obstante, y esto se discute en la siguiente sección, se encontraron todas las condiciones necesarias para que la ocurrencia del proceso sea más generalizada.

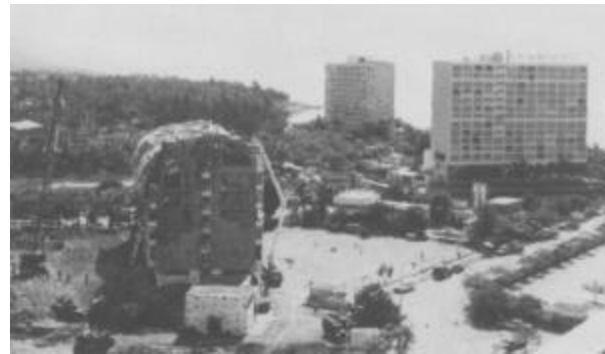
*Fig. 6. Edificios afectados. De derecha a izquierda, Laguna Beach, Bahía del Mar, Mansión Charaima.  
Tomada de Hanson (1967).*
