DESCRIPCIÓN DE LOS FENÓMENOS DE INESTABILIDAD DE LADERAS OCURRIDOS EN VENEZUELA, EN DICIEMBRE DE 1999.

STOCKHAUSEN, Harald (1), AUDEMARD, Franck (2), RODRIGUEZ, José A. (2) y MORENO, Daniel (2)

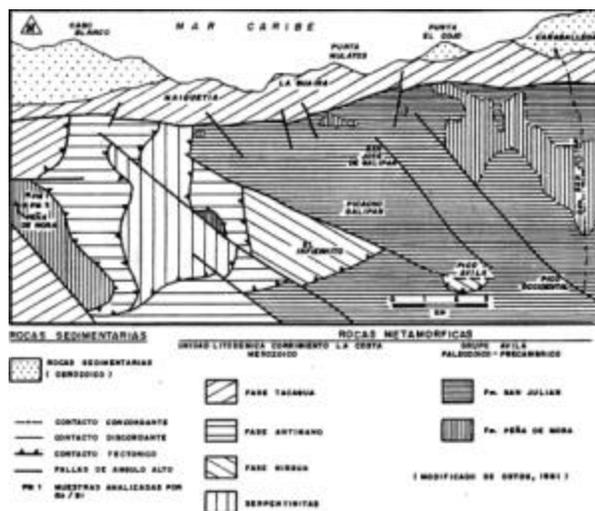
Fig. 2 Mapa geológico de la zona donde ocurrieron los deslaves

Las unidades metamórficas están limitadas y cortadas por un sistema complejo de fallas, todas ellas inactivas que no revisten ningún riesgo geotécnico, ya que son en su mayoría fallas verticales muy segmentadas (fig. 2).

Como se puede apreciar en la figura 2, la zona donde ocurrieron la mayoría de los deslaves, esta constituida por gneises graníticos (Augengneis de Peña de Mora) y esquistos cuarzo-plagioclásico-micáceos (Esquisto de San Julián), denominado Complejo Avila. Hacia el norte en la zona costera, aflora la Fase Tacagua compuesta por esquistos cuarzo-micáceos-grafitosos y esquistos epidóticos con intercalaciones de mármoles, de fácil meteorización y que geomorfológicamente conforma la zona de bajo relieve al pie de la cordillera (fig. 3). Al sur hacia la zona de la capital, afloran las serpentinitas y la Fase Antimano compuesta por esquistos micáceos y grafitosos asociados con anfíbolotas, que en general producen una disminución suave de la topografía hacia el oeste (fig. 3)

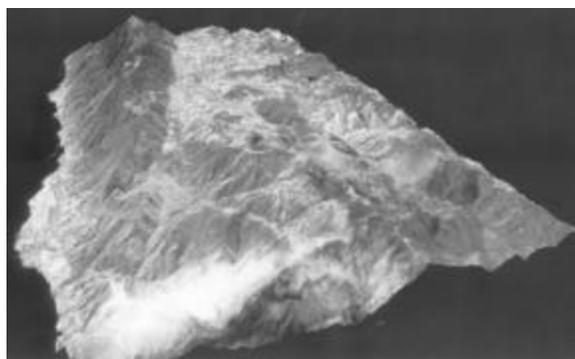
Fig. 3 Modelo tridimensional de la orografía del Valle de Caracas, el macizo del Avila y el Litoral Central. Tomado PDVSA (1992)

Debido al raro fenómeno atmosférico ocurrido los días 14 al 16, en el Litoral central, la concentración de lluvia fue en la ladera norte, en una franja de unos 160 km, “disparando” los deslaves. Debido a lo alto de la cordillera (2000 m de altura sobre el nivel del mar), esta hizo de barrera impidiendo que la lluvia se moviera hacia el sur, por lo que los aludes ocurridos en la ladera sur, son en menor número y hacia la parte occidental de la ciudad de Caracas, donde la cordillera es más baja (Stockhausen et. al (2000) y ver fig. 3).

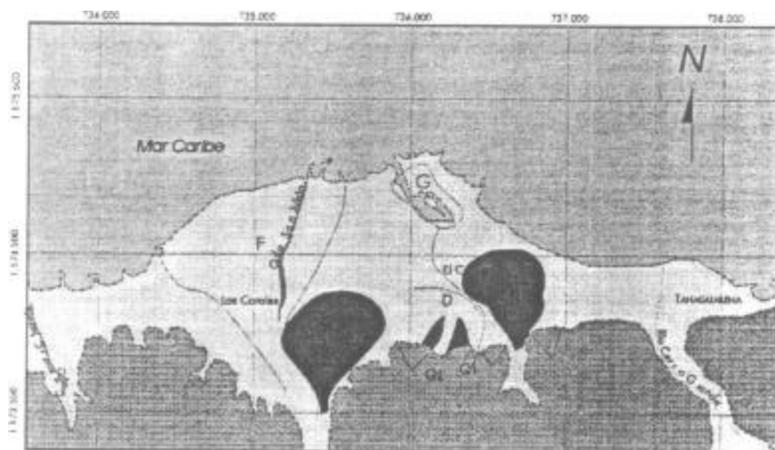
Fig. 4 Cartografía del cono de deyección en el área de Caraballeda-Tanaguarena, según fotointerpretación de Castilla (1999).

Para el Litoral Central, la presencia de conos de deyección de gran extensión, son consecuencia de varios y sucesivos eventos, llamando la atención que en un reconocimiento aerofotográfico realizado en el año de 1936-38 (misión 8), se identifican fácilmente grandes bloques blanquesinos pertenecientes a la Fm. Peña de Mora y abandonados tanto pie del arroyo (quebrada) de San Julián, como en el cono de deyección (Castilla, 1999) y que confinó parcialmente el alud de 1999 (fig. 4).

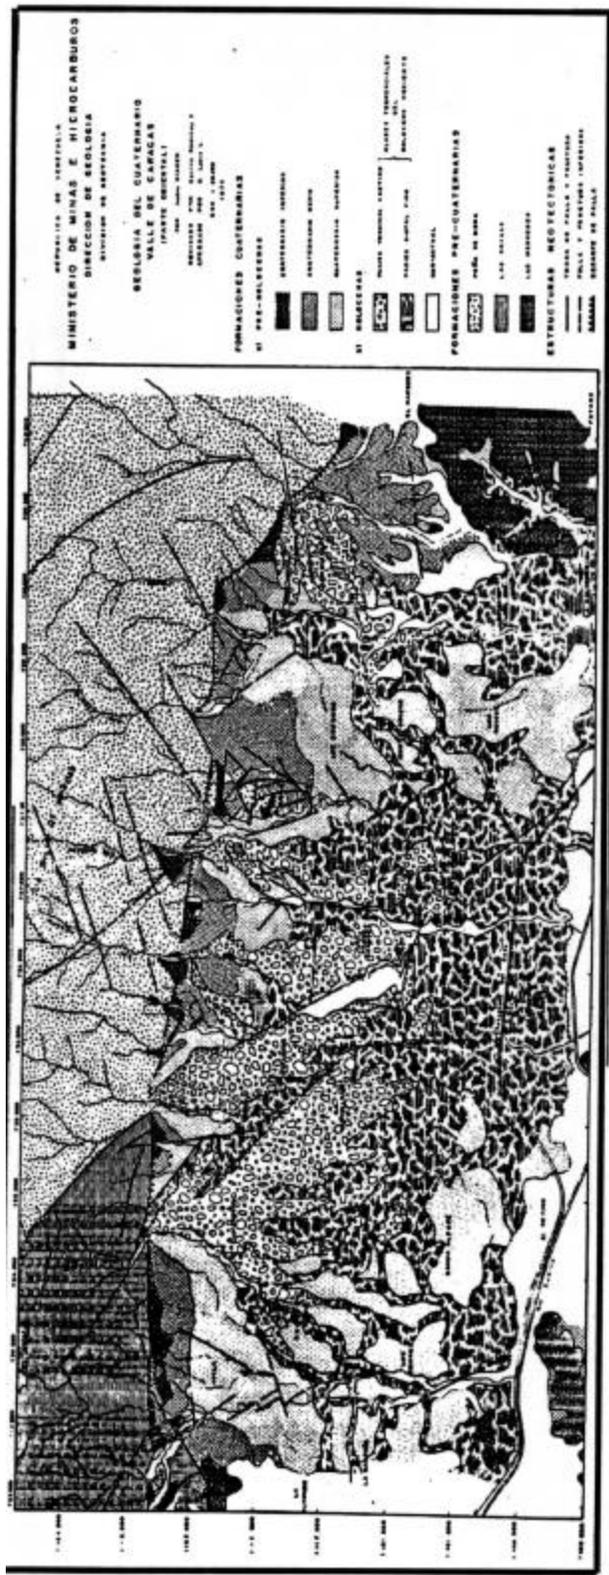
Fig. 5 Geología del Cuaternario del Valle de Caracas (según Singer, 1977a), donde se evidencian episodios de aludes torrenciales precolombinos

Para el Valle de Caracas Singer et al. (1983) y Singer (1977a y 1977b) identifica conos de deyección a lo largo del valle, en los barrios conocidos como El Pedregal, Los Chorros, Parque Del este y El Country Club (fig. 5), los cuales le adjudica una edad Pliocena, con los cuales se ha tratado de convivir, es decir, se han aprovechado como muros de casa, o zonas para el esparcimiento o como material de construcción, sin tomar conciencia de que forman parte de antiguos aludes.

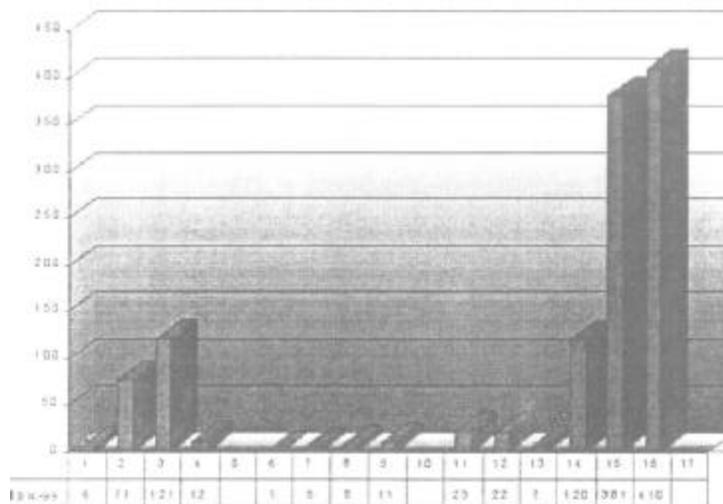
La figura 5, muestra la precipitación diaria tomada en el Aeropuerto Internacional de Maiquetía, ubicado en el Litoral Central cerca del mar, la estación más cercana a los aludes en su parte baja, se observa como a lo largo del mes de diciembre hubo precipitaciones de baja a mediana intensidad, del tipo tropical, es decir llueve un par de horas y luego sale el sol, pero no es hasta el día 14 al 16 cuando son los picos de intensidad lluviosa que disparan los aludes.

Estas lluvias sucesivas ocurridas en los primeros días de diciembre, produjeron que los suelos en la parte alta de la cordillera central se saturaran en agua, aumentado su peso y disminuyendo la cohesión entre granos y lo que ha sido llamado “evento precursor” o lluvia antecedente (Stockhausen et al., 2000; Audemard, et al., 2000).

Fig. 5 Precipitaciones diarias en la estación de Maiquetía, en diciembre de 1999

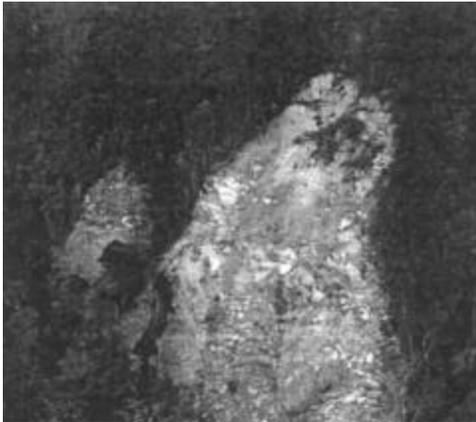
El otro factor que debió influir fue la presencia de diaclasas, fracturas y foliaciones, muchas con buzamiento a favor de la ladera, siendo las dos primeras muy numerosas en el macizo, permitiendo así la incorporación de grandes bloques, durante los deslaves, como se observa en la fig. 6.

En la parte norte los aludes se inician en la zona alta de la montaña, principalmente en la zona de captación de los arroyos (fig. 7) donde partes del suelo deslizan sobre los esquistos, involucrando parte de ellos y arrastrando parte de los árboles (fig. 6).

Fig. 6. Foto tomada en la parte alta del Avila, donde se aprecia en un deslave la foliación a favor de la pendiente.

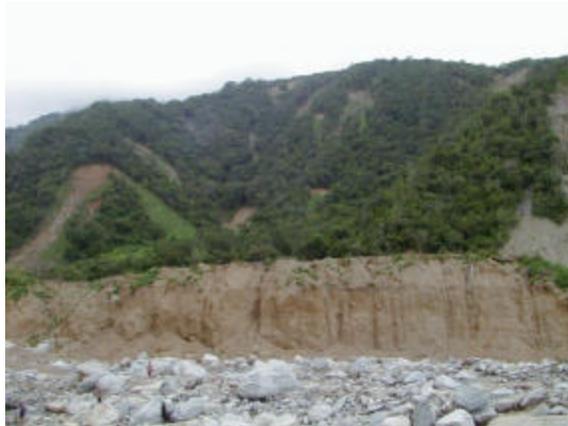
Fig. 7. Foto tomada de Wieczorek et al. (2001) donde se aprecian los aludes en zona alta de la montaña.

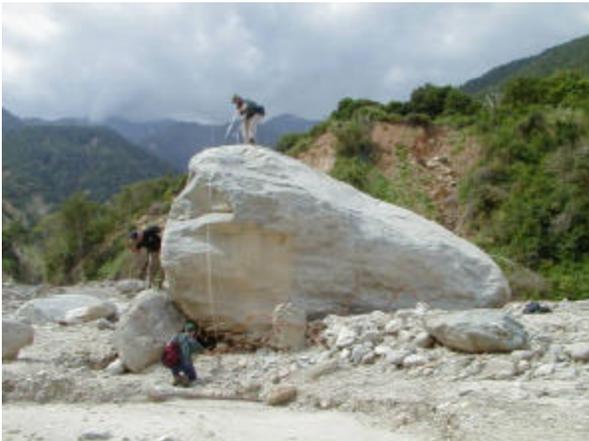
Al entrar los deslaves en los arroyos, estos se fluidifican, adquiriendo mayor velocidad y energía, que al ir incorporando bloques de roca en los lechos de los arroyos aumentan en volumen e incorporan cada vez más bloques de roca más grandes, que llegan a medir más de 10 m³ (fig. 8).

Fig. 8. Foto tomada de Wieczorek et al. (2001) donde se aprecian el tamaño de los bloques de roca.

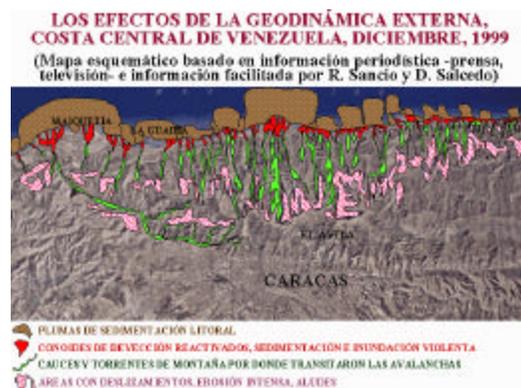
Los deslaves son canalizados ladera abajo por cada uno de los arroyos en esta franja de 160 km, por estar estos encajados en la cordillera, pero no sino hasta que llegan al pie de la montaña, donde pueden explayarse ampliamente formando los abanicos (fig. 9).

Llama la atención que el fenómeno de deslaves ocurre en forma prácticamente simultánea en todos arroyos de esta franja de 160 km (fig. 9), algo no reportado hasta el momento de tal intensidad y extensión, considerándose siempre como fenómenos aislados en un tiempo relativamente largo.

Fig. 9. Tomada del Lexico (2001) donde se han cartografiado todos los aludes ocurridos.

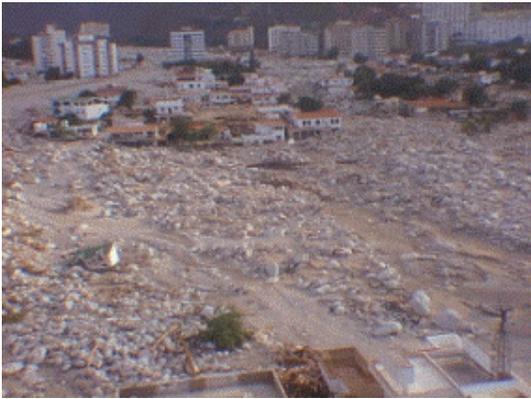
Fig. 10. Foto tomada en Caraballeda, donde se aprecia uno de los aludes de mayor tamaño.

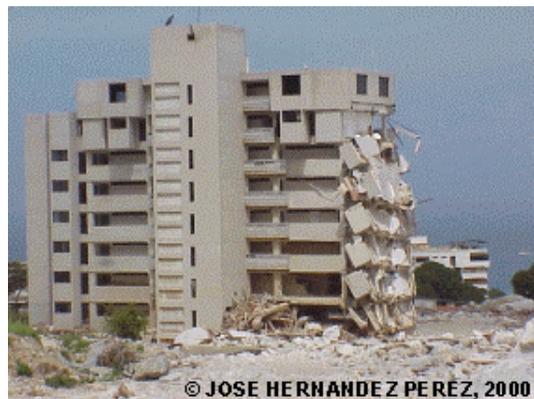
Es en estos abanicos donde suceden la mayoría de las víctimas mortales, y es donde el fenómeno se magnifica al poder explayarse los sedimentos traídos en los deslaves, los cuales circulan por los canales de menor resistencia, es decir, calles, avenidas y caminos, llevándose por delante cualquier objeto en su camino, es decir, coches, casas y edificios (figs. 10 y 11), dejando inutilizables las vías de comunicación, acueductos, sistema de alcantarillado y aguas negras, así como líneas eléctricas y de telefonía.

Fig. 11. Tomada del Lexico (2001), donde se aprecia el daño a uno de los edificios.

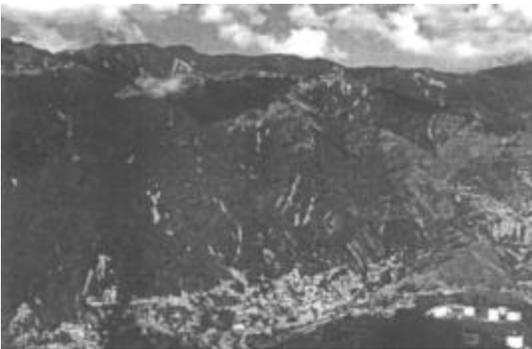
Fig. 12. Foto aérea del valle de la quebrada Tacagua, sector Blandin, donde se aprecian los deslaves en la vertiente sur del Avila

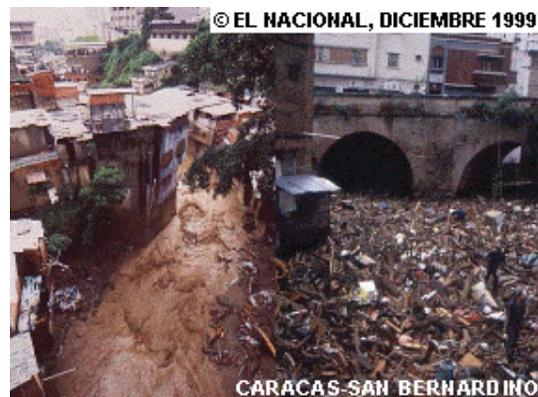
A diferencia de la ladera norte, la ladera sur, hacia la capital del país, no ocurrieron tantos deslaves, concentrándose hacia la zona occidental, donde los deslaves fueron canalizados prácticamente por un solo arroyo, conocida como la quebrada Catuche (figs. 12 y 13) y donde ocurrieron las otras fatalidades. Sin embargo en un reconocimiento aerotransportado (Funvisis, 2000) se constató que en la ladera sur ocurrieron deslaves de menor magnitud, algunos de ellos involucrando cierta extensión, con la suerte que para el momento las lluvias fueron de tanta intensidad, sin embargo pueden ser una amenaza potencial para el futuro.

Fig. 13. Tomada por El Nacional (1999), donde se han aprecia el daño que ocasionó la quebrada Catuche.
