EVALUACION Y ADECUACIÓN ESTRUCTURAL DE EDIFICACIONES ESCOLARES DEL TIPO ANTIGUO II

RESUMEN

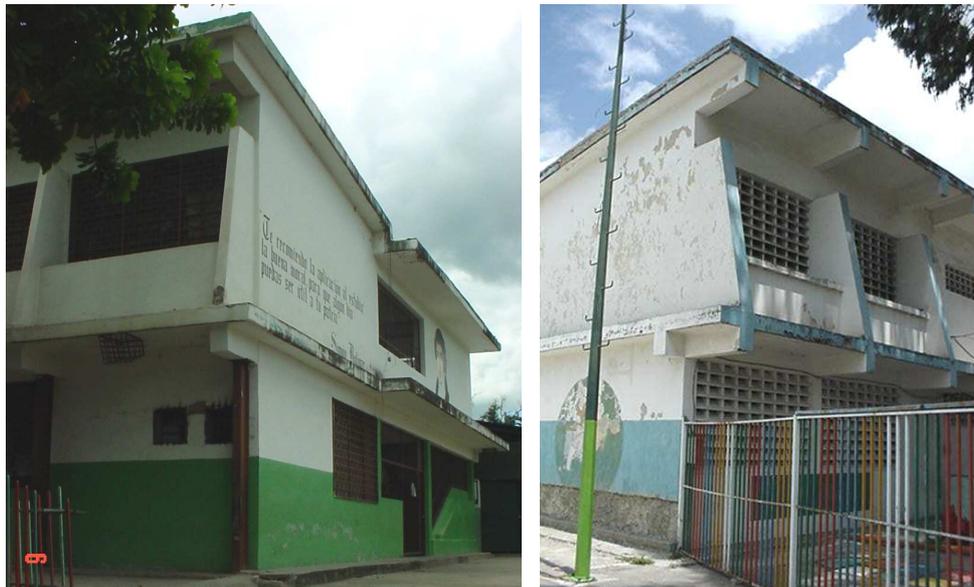
Figura 01. Fotografías del Módulo Principal de dos escuelas del Tipo Antigua II, localizadas en Guarenas (foto izquierda) y en Caracas (foto derecha). Fotografías tomadas por Lee y Abou.

Como ya se ha mencionado, no se disponen de la totalidad de planos de estas construcciones hechas hace unos 50 años por lo que se hizo necesario conseguir información directamente en las edificaciones escolares existentes. Se realizó una recopilación exhaustiva de la arquitectura y estructura de escuelas de Caracas, Guarenas, Santa Lucia, Nueva Esparta, Cumana y Carúpano, comparándose con la información disponible de otras ubicadas en Mérida, Trujillo y Nueva Esparta, obteniéndose como resultado la similitud existente entre todas ellas y comprobando su carácter repetitivo a nivel nacional. Las escuelas examinadas fueron la “E. B. Ambrosio Plaza” de Guarenas, la “E. B. Miguel Villavicencio” de Caracas, la “E. B. Francisco Espejo” de Santa Lucia, la “E. B. Doctor Luis Ortega” de Nueva Esparta, la “E. B. Nueva Esparta” de Mérida, la “E. B. Samuel Darío Maldonado” y la “E. B. Padre Miguel Lorenzo” ubicadas en Trujillo, “U. E. Andrés Eloy Blanco” y “U. E. Juan Freites” de Cumaná, y la “U. E. María Reina de López” de Carúpano, Estado Sucre (Ver Figura 01).

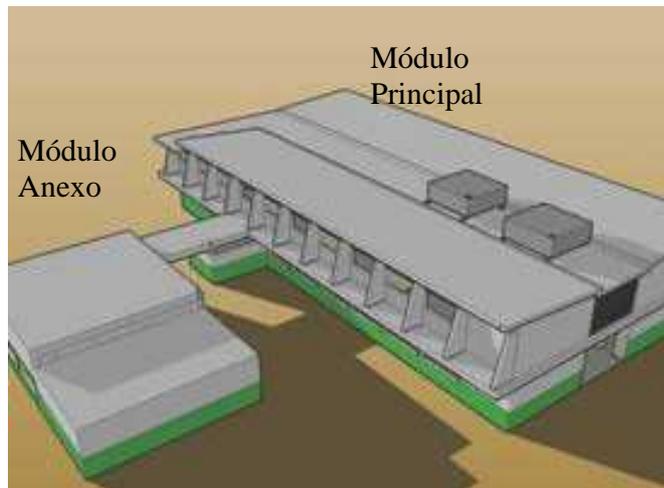
Figura 02. Modulo Principal y Modulo Anexo unidos mediante un pasillo.

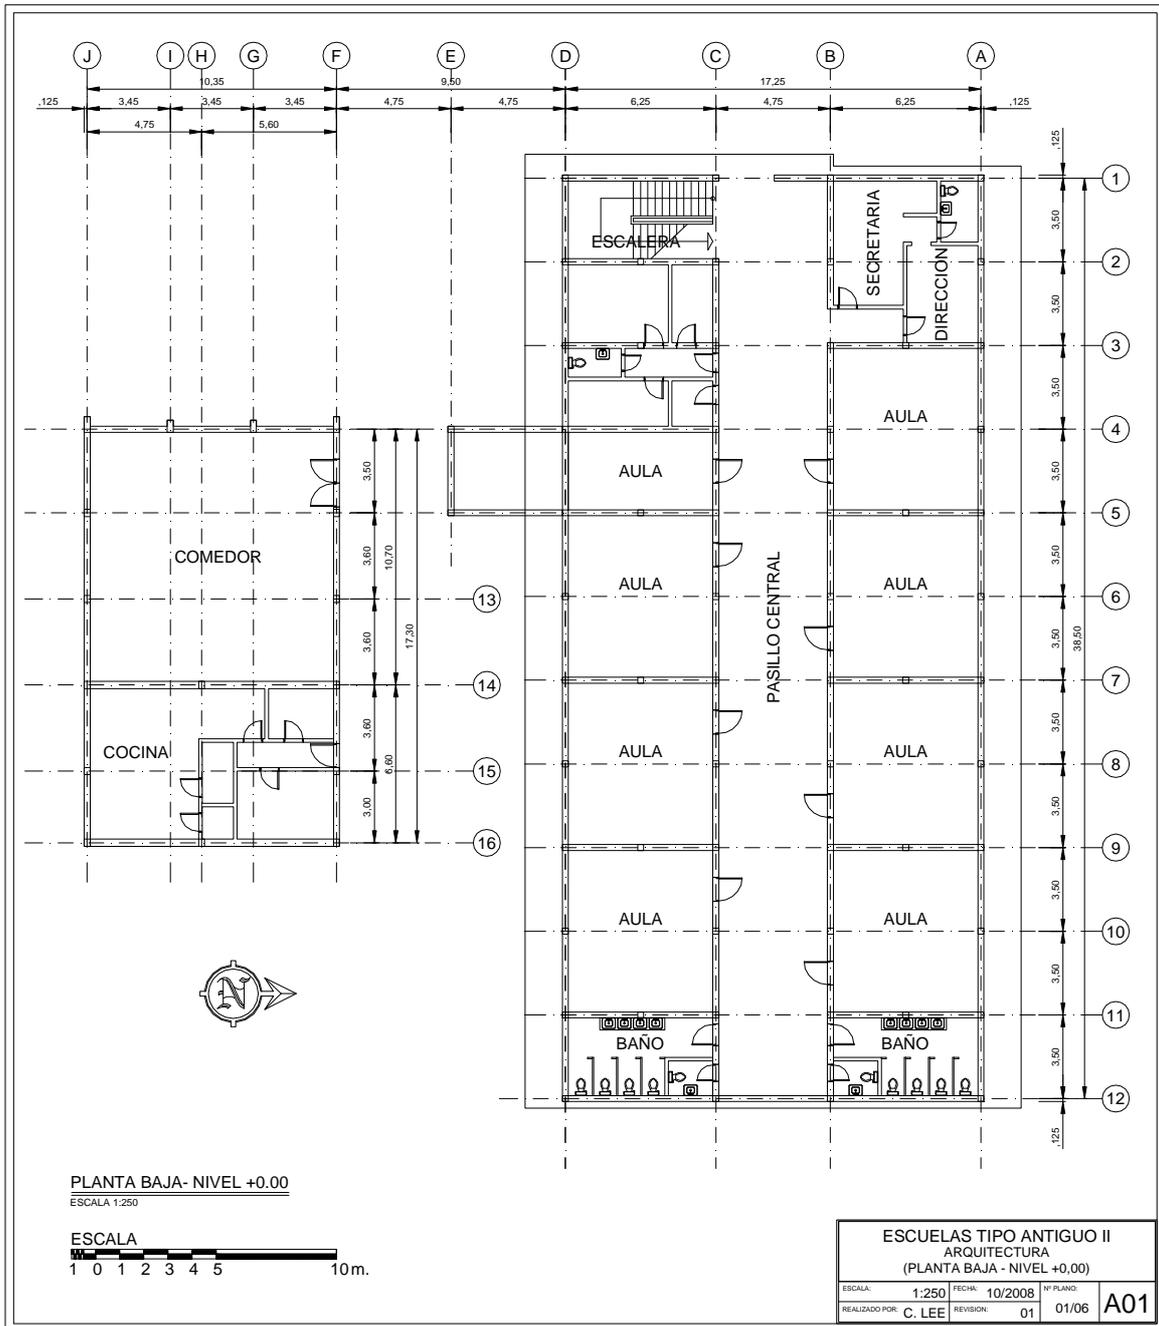
Figura 03. Planta Arquitectónica. Planta Baja del Edificio, mostrando Modulo Principal y Modulo Anexo.

Con la información recopilada se elaboraron planos detallados de la arquitectura (Figura 03) y la estructura (Figura 04), además de modelos en tres dimensiones con sus correspondientes imágenes y videos de animación digital (ver Figura 02). Los resultados de los levantamientos se presentan en términos de imágenes fotográficas, planos arquitectónicos y planos estructurales.

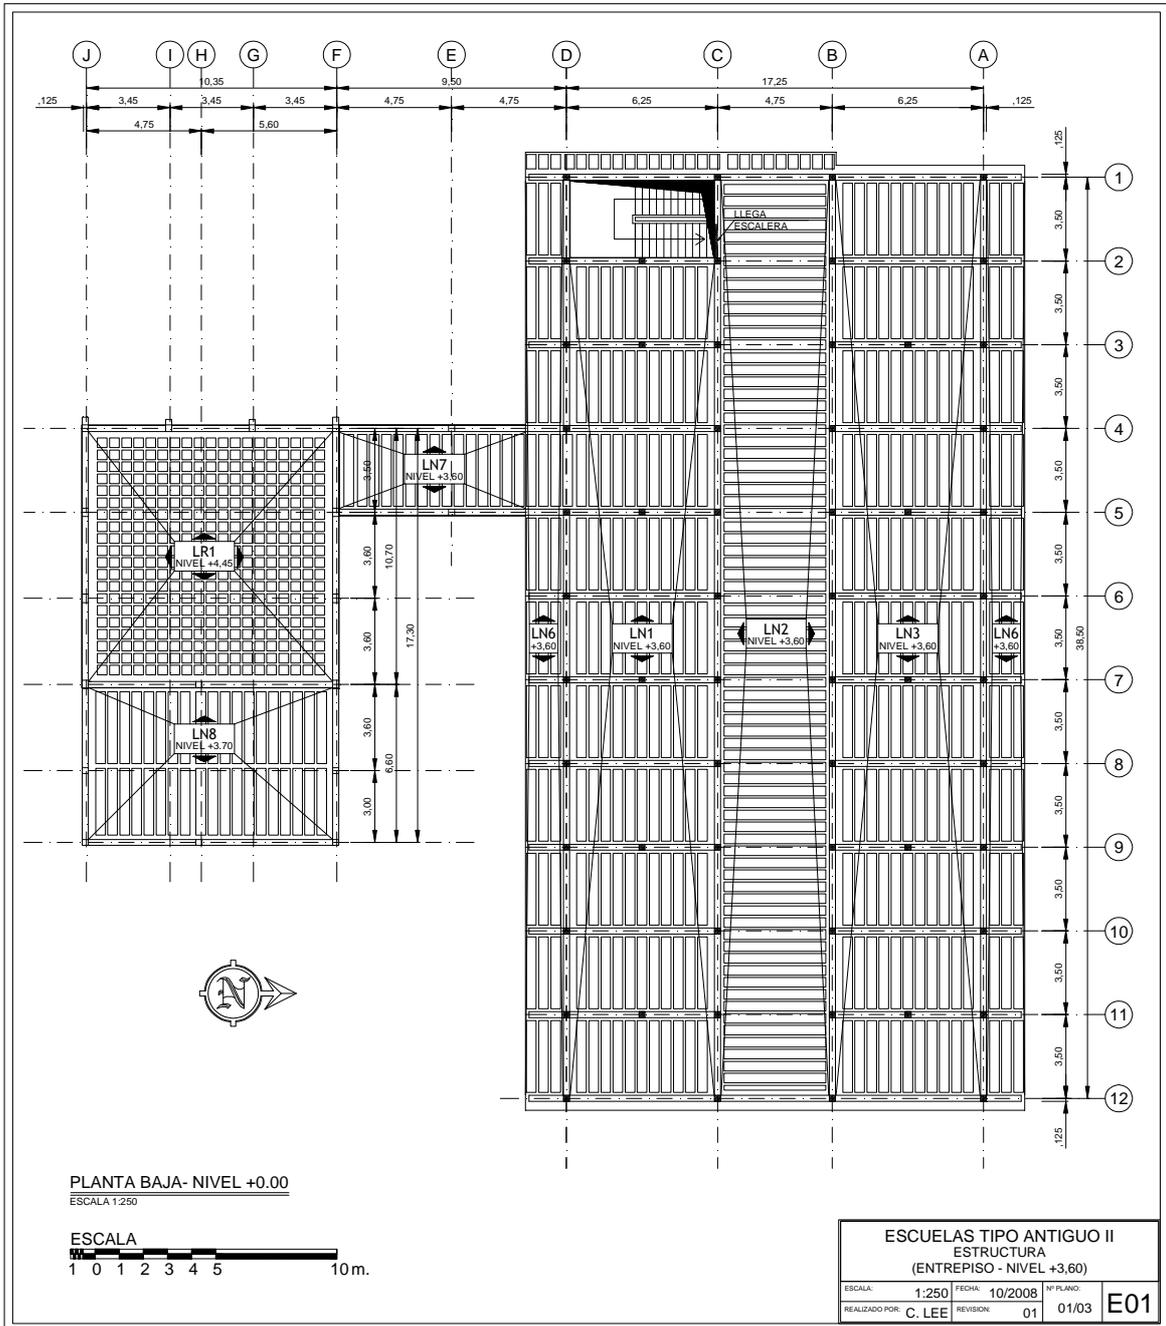
Figura 04. Plano Estructural. Planta Alta o Nivel Entrepiso. Tipología en la cual ambos módulos, el Módulo Principal y el Módulo Anexo está rigidamente conectados.

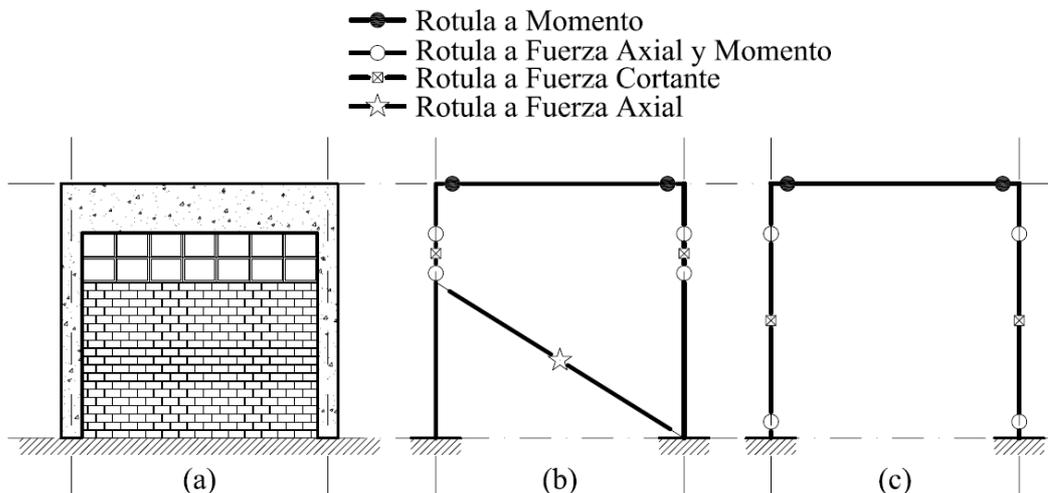
Figura 05. Ubicación y tipo de rotulas de comportamiento no lineal en pórticos. Pórtico Típico (a), Pórtico Idealizado con paredes (b) y Pórtico Idealizado sin Paredes (c).

Se definieron cada una de las propiedades no lineales de los elementos a partir de su capacidad a flexión, flexo-compresión y fuerza axial. En el caso de las vigas estas propiedades no lineales fueron asignadas en los extremos del miembro considerando una falla por flexión. Para las columnas las propiedades no lineales fueron considerando una falla por flexo-compresión asignadas en los extremos de la altura libre y una falla por corte asignada en el centro de la altura libre. En las bielas equivalentes, que modelan el comportamiento de las paredes, las propiedades no lineales fueron asignadas en la mitad del miembro considerando una falla debida a esfuerzos axiales. La ubicación de estas secciones de fallas corresponde al lugar más probable de incursión en el rango no lineal de cada elemento, para una combinación de carga gravitacional y carga lateral, siendo en las columnas, por citar un ejemplo, el punto en donde con mayor probabilidad ocurrirá la aparición de rotulas por el efecto de columna corta (ver Figura 05).

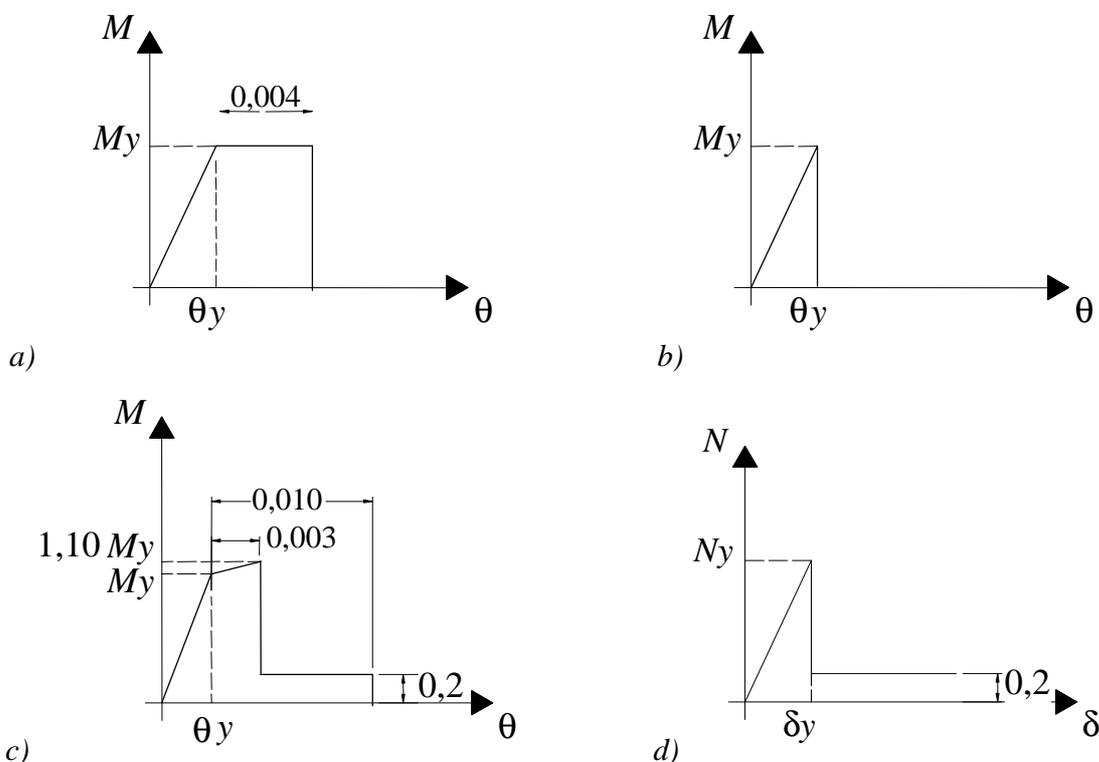
Figura 06. Relación Momento-Rotación: a) para las columnas altas, b) para las columnas cortas, c) para las vigas, y Relación fuerza axial-deformación, d) para las paredes.

La capacidad en vigas y en columnas está definida por las graficas de comportamiento no lineal recomendadas por el FEMA 356 [12], FEMA 440 [13], corregidas según lo indicado en el ASCE-SEI 41 [14]. Para las columnas se adoptó dos tipos de curva Momento-Rotación, una con cierta ductilidad (columnas largas sin paredes o paredes llenas) y otra con una falla netamente frágil debido a su geometría (efecto columna corta), a la falta de confinamiento en la sección y su poca ductilidad, similares a las mostradas en las Figuras 06a y 06b respectivamente. Para las vigas se seleccionó una curva Momento-Rotación, similar a la mostrada en la Figura 06c. Para las bielas equivalentes que representan a las paredes de tabiquería se adopta una curva similar a la mostrada en la Figura 06d.

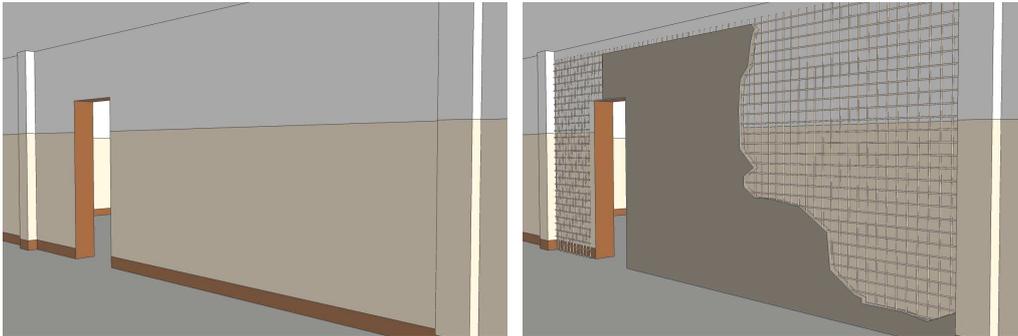
Figura 07. Eliminación de columnas cortas y uso de mampostería con friso armado.

En este trabajo también se plantea como método de rehabilitación la sustitución de las paredes de mampostería por muros armados a toda la altura del vano, eliminando también las columnas cortas, esta opción brinda mayor rigidez y aumenta la resistencia de la estructura. El método a utilizar se conoce como “mampostería con friso armado”, el cual es una técnica de rehabilitación económica y de sencilla implementación (ver figura 07). Según normativas de mampostería y experiencias realizadas en la región latinoamericana se puede estimar el aumento en la capacidad a compresión de las paredes reforzadas con “friso armado” [15] obteniendo una resistencia adicional de hasta 10 toneladas como valor conservador en cada vano de pared. Esto fue introducido en el modelo no lineal obteniéndose un aumento considerable en cuanto a la capacidad a cortante de la estructura (Ver Figuras 09 y 10). Se observa claramente el como la resistencia de la estructura alcanza las 800 toneladas en ambas direcciones, esto indica que la estructura con paredes reforzadas está en capacidad de resistir la demanda, sólo en términos de cortante basal, de cualquier zona sísmica del país.

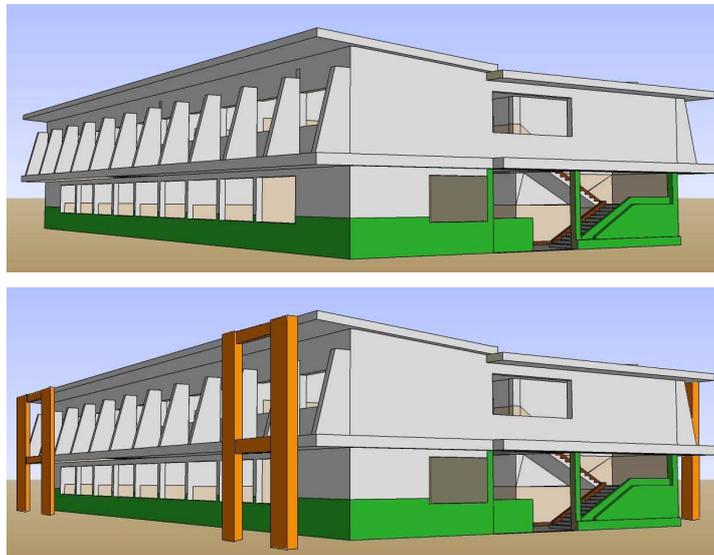
Figura 08. Sistema estructural adicional de muros de concreto armado.

Pero, para lograr que la edificación resista la demanda de una zona sísmica 7, se requiere que posea la capacidad para resistir cortante y además la capacidad a deformarse dúctilmente. Si observamos los resultados obtenidos se ve necesario implementar otros métodos de reforzamiento adicionales en la estructura que brinden un comportamiento menos frágil, den la capacidad de disipar energía dúctilmente y brinde un factor de seguridad mayor. Se propone el uso de un sistema estructural adicional resistente a cargas horizontales, consistente en muros de concreto armado conectados con vigas de acople que colaboren con la estructura a resistir las cargas sísmicas y brinden el comportamiento dúctil esperado (ver figura 08). Este método sería acompañado de la eliminación de las columnas cortas y el uso de la mampostería con friso armado, mencionado anteriormente.

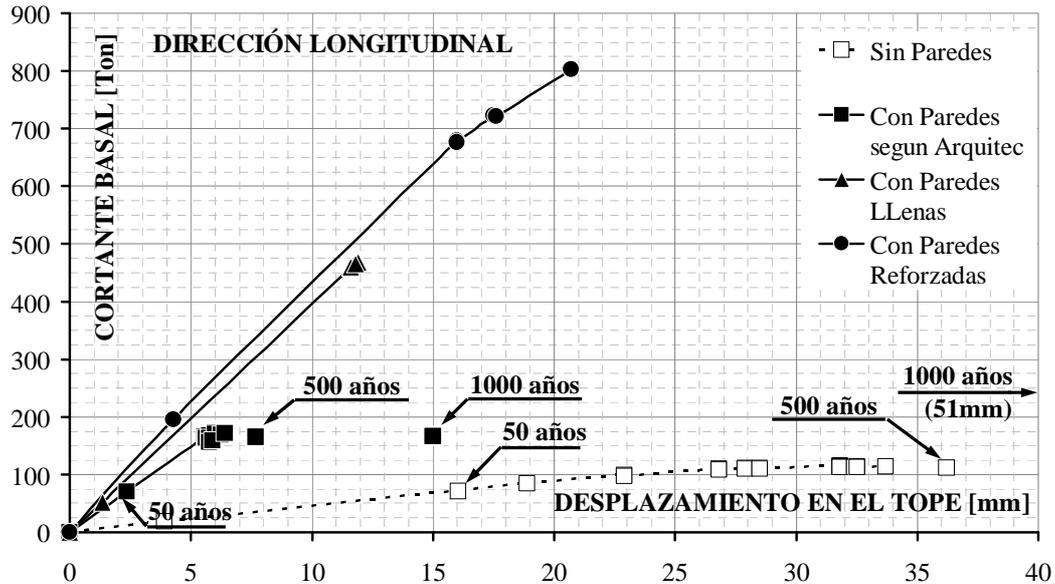
Figura 09. Comportamiento de la estructura en la dirección longitudinal.

En las figura 09 y 10 se muestran las curvas Pushover obtenidas con el programa SAP2000, en donde se muestra el comportamiento de la estructura sin paredes en sus dos direcciones ortogonales, con el efecto de las paredes según el estado actual de la mampostería, eliminando los efectos de columna corta llenando completamente los vanos, y con la adición del friso armado, mostrándose además las demandas de desplazamiento calculadas.

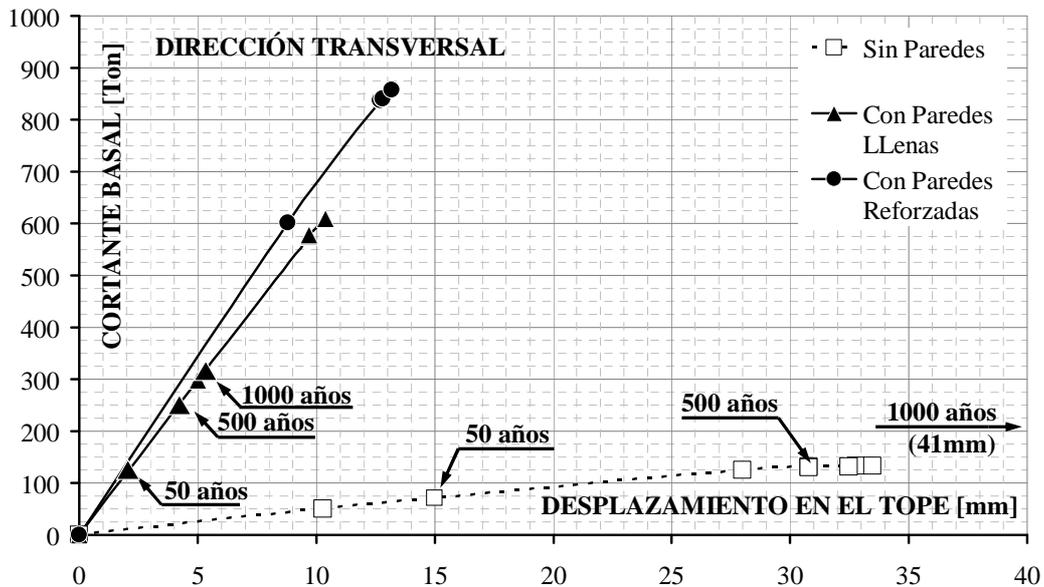
Figura 10. Comportamiento de la estructura en la dirección transversal.

Con los resultados obtenidos (ver Figura 10) se comprobó que en efecto las paredes aumentan drásticamente tanto la rigidez de la estructura al igual que su capacidad a cortante, pero como era de esperarse se pierde enormemente la capacidad para deformarse, fragilizándose el sistema.
