RIESGO SÍSMICO EN EDIFICACIONES ESCOLARES DEL TIPO ANTIGUO II

Carlos Lee¹, Firas Abou², Oscar A. López³

SEISMIC RISK IN OLD TYPE II SCHOOL BUILDINGS

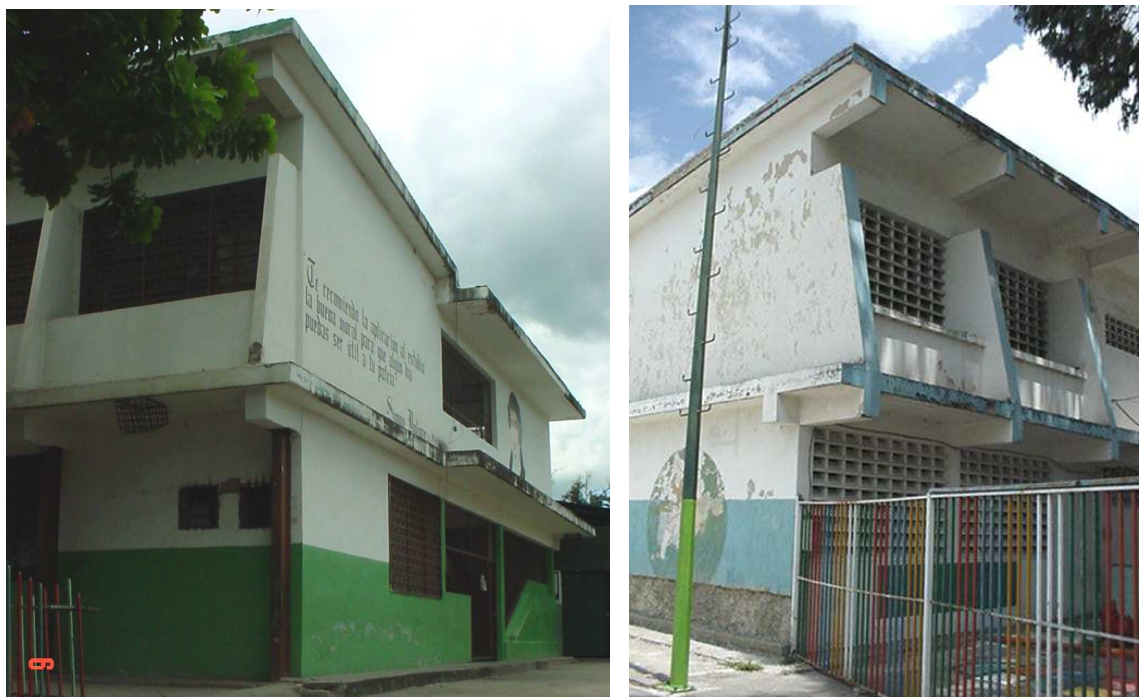
Figura 1. Fotografías del Módulo Principal de dos escuelas del Tipo Antiguo II, localizadas en Guarenas (foto izquierda) y en Caracas (foto derecha). Fotografías tomadas por Lee y Abou.

No se pudieron localizar planos de estas construcciones hechas hace unos 50 años por lo que se hizo necesario conseguir información directamente en las escuelas existentes. Se realizó una recopilación exhaustiva en sitio de la arquitectura y estructura de escuelas de Caracas, Guarenas, Santa Lucía y Nueva Esparta, comparándose con la información disponible de otras ubicadas en Mérida, Trujillo y Nueva Esparta, concluyéndose que poseen una gran similitud entre ellas y comprobando su carácter repetitivo. Las escuelas examinadas fueron la “E. B. Ambrosio Plaza” de Guarenas, la “E. B. Miguel Villavicencio” de Caracas, la “E. B. Francisco Espejo” de Santa Lucía, la “E. B. Doctor Luis Ortega” de Nueva Esparta, la “E. B. Nueva Esparta” de Mérida, la “E. B. Samuel Darío Maldonado” y la “E. B. Padre Miguel Lorenzo” ubicadas en Trujillo. La Figura 1 muestra fotografías del Módulo Principal de las escuelas de Guarenas y Caracas.

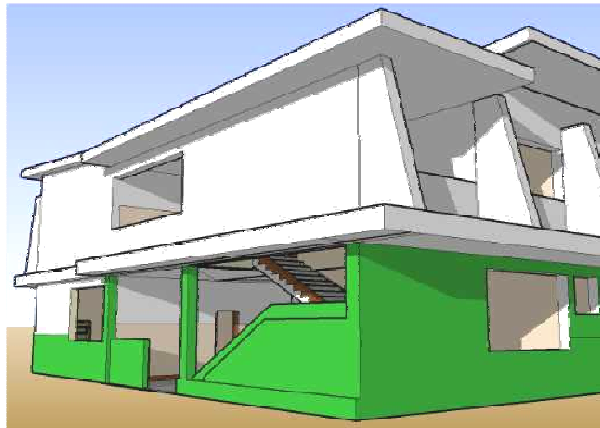
Figura 4. Imágenes en tres dimensiones de la estructura y arquitectura del edificio.

sus correspondientes imágenes y videos de animación digital (Figura 4). Las escuelas Tipo Antiguo II son estructuras aporticadas de concreto armado construidas

(identificados de la A a la D). En total 48 columnas conforman este Módulo, todas con una sección cuadrada de 25 cm x 25 cm, cuyos ejes poseen continuidad en todos los niveles (Figuras 3 y 4a). La estructura posee vigas altas en la dirección longitudinal, las mismas son

arcilla. Entre los ejes A-B y C-D (aulas) la losa está armada en la dirección longitudinal, mientras que entre los ejes B-C (pasillo) la losa está armada en la dirección transversal. La losa de entrepiso posee volados en sus cuatro fachadas. En los volados de las fachadas longitudinales se encuentran en total 21 parasoles de forma trapezoidal compuestos por bloques de arcilla de 10 cm, frisados por ambos lados (Figuras 1 y 4). El espesor aproximado de este friso es de 2,5 cm. La Planta Techo es a dos aguas en la mayor parte de su extensión, el agua escurre desde las losas inclinadas hacia un tramo central, el cual a través de una ligera pendiente permite que el agua fluya hacia la fachada oeste. En la Planta Techo se ubican dos estanques elevados de almacenamiento de agua de concreto armado de aproximadamente 10 mil litros de capacidad cada uno, los mismos están ubicados hacia el este del techo de la edificación (Figura 4b).
