INDICADORES DE RIESGO SÍSMICO EN EDIFICIOS ESCOLARES DE VENEZUELA

Oscar A. López

¹ *Instituto de Materiales y Modelos Estructurales (IMME), Facultad de Ingeniería,
Universidad Central (Venezuela)*

INDICATORS OF SEISMIC RISK IN SCHOOL BUILDINGS IN VENEZUELA

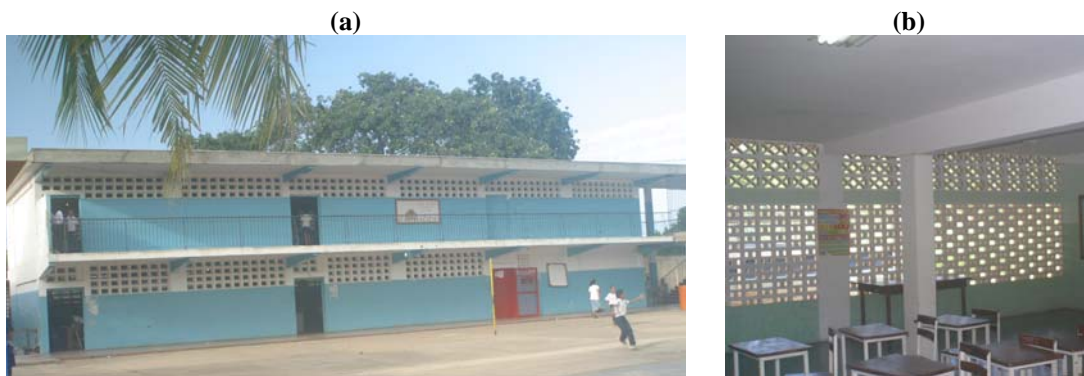
Figura 2.1. (a) Fachada longitudinal del G. E. Manuel M. Urbaneja; (b) Vista interior del pórtico transversal del G. E. Petrica R. de Quilarte. Ambas son del Tipo Antiguo I y fueron dañadas durante el sismo de Carúpano de 1.974. Las fotos fueron tomadas en el año 2.008.

El sismo (Ms=6,1) de Carúpano del 12/06/1974 y su posible réplica (M=4-4,2) del 27/06/1974 provocaron daños estructurales en 15 planteles escolares localizados en Carúpano y sus alrededores (Alonso y Urbina, 1974); dicen los autores que “es sorprendente el relativamente elevado número de edificaciones escolares y hospitalarias dañadas por el sismo”. Entre las escuelas afectadas mención especial merecen los Grupos Escolares Manuel María Urbaneja y Petrica Reyes de Quilarte (Figura 2.1)

que mostraron “daños estructurales leves en vigas y voladizos”; éstos son edificios del tipo denominado Antiguo I, construidos muy posiblemente en la década de 1.950 y que mostrarían también daño estructural en otros sismos posteriores que se describen más adelante. Esta tipología de edificio escolar está constituida por una estructura de concreto armado de dos niveles con vigas altas en la dirección corta y vigas planas (o en algunos casos sin vigas) en la dirección larga. En esta última dirección las columnas tienen escasamente 20 cm de ancho y están en su mayoría restringidas por paredes de bloques con aberturas superiores que generan situaciones de columna corta las cuales potencian un comportamiento frágil (Figura 2.1). Por otro lado, poseen una muy limitada capacidad para disipar energía por acción inelástica tal como era característico en las construcciones de la época. Inspecciones de varios de estos edificios en distintos lugares del país indican que son prácticamente idénticos en cuanto a su geometría y dimensiones de miembros estructurales.

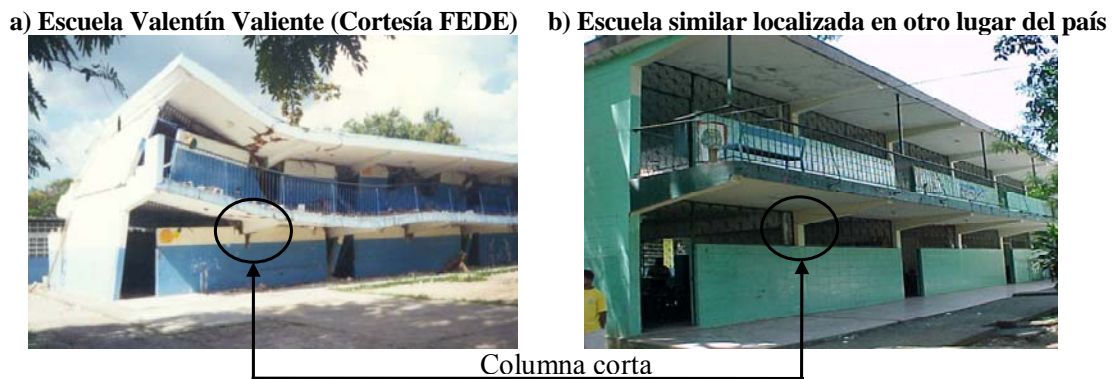
Figura 2.5. Los dos edificios de la escuela Valentín Valiente derrumbados en el sismo de Cariaco de 1.997 son del Tipo Antiguo I que se encuentra en muchos otros lugares del país.

Más graves fueron los efectos del terremoto de Cariaco ($M_s = 6,8$) en el Estado Sucre del 9 de Julio de 1.997 el cual derrumbó cuatro edificios pertenecientes a dos planteles escolares en Cariaco, provocando la muerte de 23 personas entre estudiantes y maestros. De un total de 592 escuelas inspeccionadas en el Estado Sucre después del terremoto, 35 (6%) sufrieron daños severos y tuvieron que ser sustituidas, 66 (11%) sufrieron daños estructurales moderados, 398 (67%) daño estructural ligero y 93 (16%) no sufrieron daños (FEDE, 1.998). Dos de los edificios derrumbados eran del Tipo Antiguo I y pertenecían a la Escuela Valentín Valiente (Figura 2.5). Los otros dos edificios eran del Tipo Cajetón y pertenecían al Liceo Raimundo Martínez Centeno (Figura 2.6). Los edificios del Tipo Cajetón están constituidos por pórticos de concreto armado de 3 o 4 niveles con abundancia de columnas cortas. Resultados de trabajos de campo y del análisis de la respuesta estructural no-lineal indican que el derrumbe de los edificios escolares en Cariaco fue el resultado de deficiencias estructurales para resistir terremotos: Baja resistencia, rigidez y capacidad de disipación de energía y la presencia de abundantes paredes de relleno que generaron columnas cortas y precipitaron modos de falla frágil (IMME, 1.998; Castilla y Marinilli, 2.000; López et. al, 2.007; López y Espinosa, 2.007).

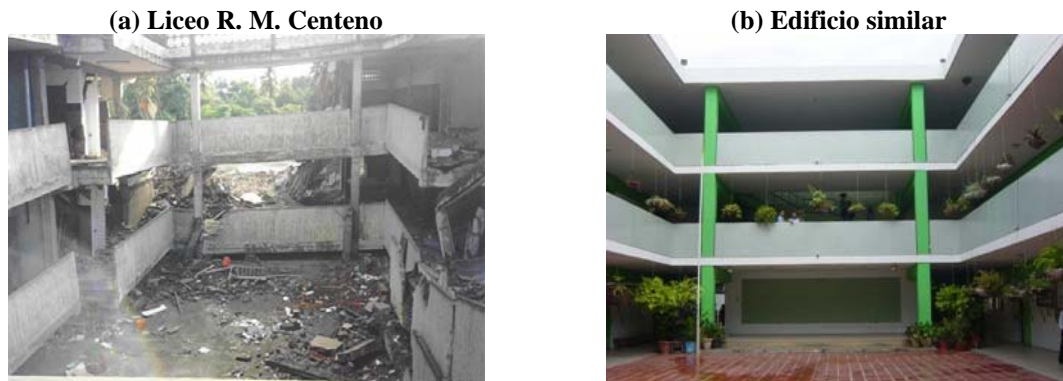
Figura 2.6. Los dos edificios del Liceo R. M. Centeno derrumbados en Cariaco en 1.997 pertenecen al Tipo Cajetón que se encuentran distribuidos en todo el país.

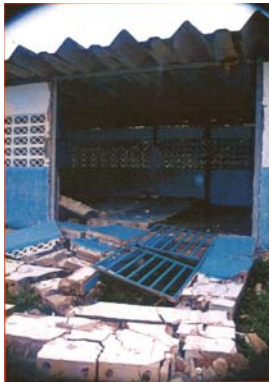
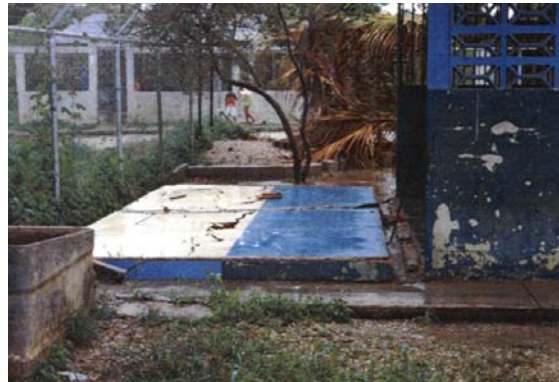
Figura 2.7. Volcamiento de paredes de relleno en el Grupo Escolar Matías Parra Alcalá en Casanay durante el sismo de Cariaco de 1.997 (cortesía FEDE).

En el sismo de Cariaco también se observó el derrumbe de algunas paredes de relleno en una escuela del Tipo Rural, aparentemente sin mayores daños en la estructura. En la Figura 2.7 se muestra el volcamiento que sufrieron las paredes del Grupo Escolar Matías Parra Alcalá localizado en Casanay, el cual ya había sido reportado con daños estructurales leves durante los eventos de 1.974 (Alonso y Urbina, 1.974).

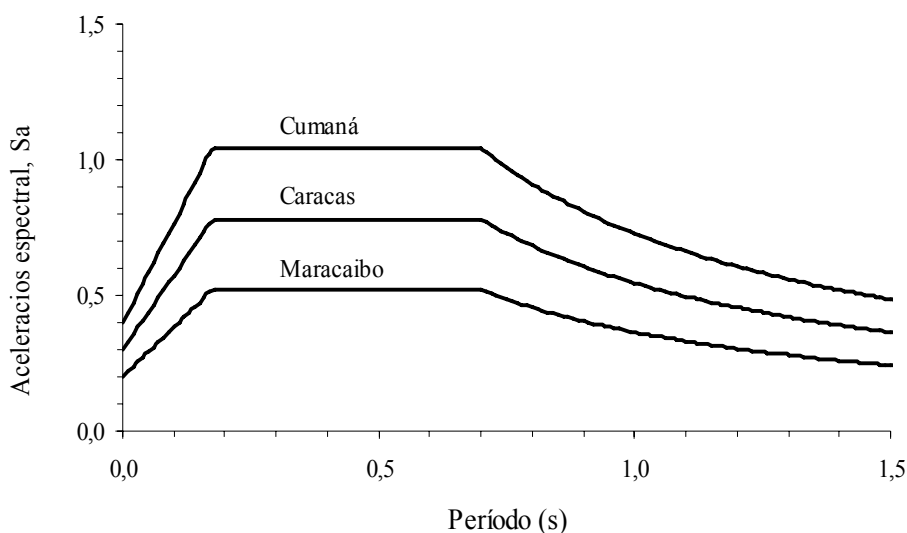
Figura 4.2. Espectro elástico de aceleraciones para suelo denso y amortiguamiento de 5%. Movimientos sísmicos con período de retorno de 475 años, para tres ciudades del país.

Cada edificio descrito en la Tabla 4.2 fue sometido al movimiento sísmico con período de retorno de 475 años que se especifica en la norma actual en cada una de las tres ciudades consideradas (COVENIN 2001); se utilizaron por tanto aceleraciones del terreno de 0,20g, 0,30g y 0,40g para Maracaibo, Caracas y Cumaná, respectivamente. La amenaza se describe por el espectro de aceleraciones que se muestra en la Figura 4.2, para cada ciudad y suponiendo terreno firme. La demanda de desplazamiento que imponen estos sismos sobre la estructura se calculó con la Ec. 4.12. Se utilizó un valor de $b=60$ en el cálculo de C_1 en la Ec. 4.13a. En la Tabla 4.3 se muestran los valores obtenidos para la demanda de desplazamiento (u_d) en Maracaibo, con sus correspondientes valores de R , C_0 , C_1 y C_2 usados en el cálculo. Los valores para Caracas y Cumaná se muestran en las Tablas 4.4 y 4.5.

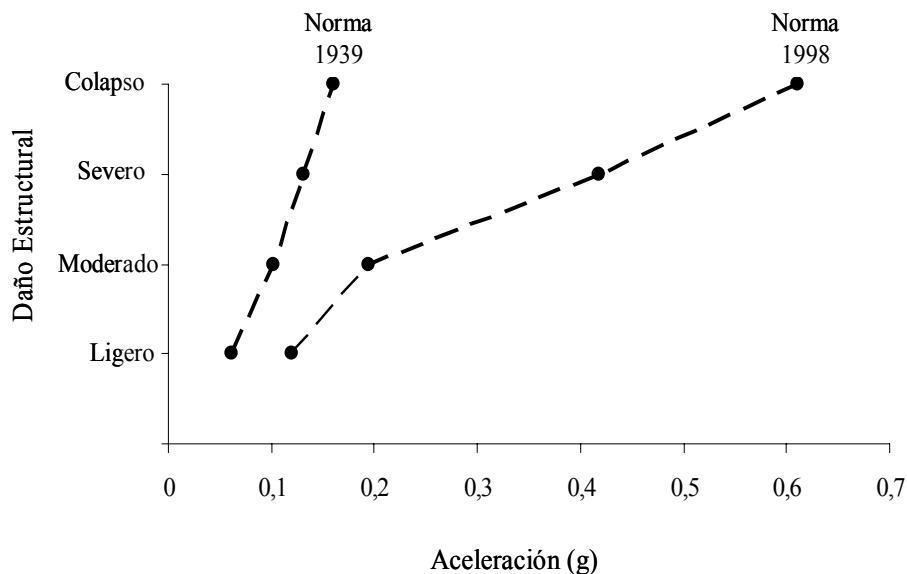
Figura 4.4. Aceleración del terreno necesaria para iniciar cada estado de daño. Edificio escolar de dos pisos localizado en Caracas y diseñado según la Norma de 1.939 y la Norma de 1.998.

Siguiendo el procedimiento descrito en la Sección 4.1.e, se determinó la aceleración del terreno necesaria para alcanzar cada uno de los estados de daño definidos en la Figura 4.1, para el edificio escolar de dos pisos (Tabla 4.2) localizado en Caracas y diseñado en dos épocas distintas: el primero con la norma de 1.939 y el segundo con la de 1.998. Los resultados que se muestran en la Figura 4.4 destacan la marcada diferencia entre el edificio diseñado con la norma antigua y el diseñado con la norma actual.
