**EL SISMO DE CARIACO DEL 09 DE JULIO DE 1997, EDO. SUCRE, VENEZUELA:
NUCLEACION Y PROGRESION DE LA RUPTURA A PARTIR DE
OBSERVACIONES GEOLOGICAS.**

Franck A. Audemard M.

Funvisis (Fundación Venezolana de Investigaciones Sismológicas)
Apdo. Postal 76.880, Caracas 1070-A, Venezuela.
e-mail: faudem@funvisis.internet.ve

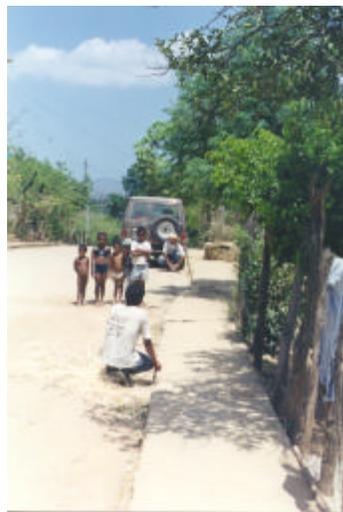
4

- En Terranova, la ruptura se localiza claramente en la carpeta asfáltica de las dos calles de orientación norte-sur del pueblo. El primer sitio de corte está cerca del módulo policial, mientras el segundo está unos metros al norte de la iglesia del pueblo (**Foto 4**). En julio de 1997, el desplazamiento cosísmico dextral horizontal en esta última localidad fue medido en 24 cm, mientras el mismo brocal presentaba 46 cm en diciembre del mismo año (**Fig. 3** y **Foto 5**). Más al Este, la ruptura se ubica en la carretera nacional a menos de 1 km de Terranova, para luego pasar al Norte de la carretera para confundirse con el trazado bastante rectilíneo del río Cariaco (**Fig. 1**). En la carpeta asfáltica, la ruptura tiende N 095° y los "R" están N 110°.

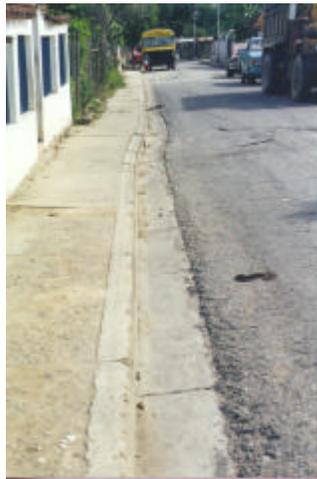
16

- Por último, la ruptura pudo ser observada afectando las paredes y tumbas del cementerio de Río Casanay, ubicado al Oeste del pueblo, así como una casa ubicada a nivel de la esquina NE de dicho cementerio. El valor de desplazamiento cosísmico observado no supera los 3 cm (**Fig. 3** y **Foto 16**). En la carretera de acceso al cementerio, es difícil observar la ruptura, aunque la misma es de concreto; material de comportamiento muy frágil que debería haber registrado muy bien el paso de la ruptura. La búsqueda de la expresión superficial del sismo se realizó hasta la población de Nueva Colombia, sin ninguna evidencia de la misma en este tramo final, así como de moradores que nos hubiesen indicado con respecto a su presencia.
