## **REDUCCIÓN DEL RIESGO SÍSMICO EN ESCUELAS DE VENEZUELA**

Oscar A. López, Julio J. Hernández, Gianina Del Re, José Puig

*Instituto de Materiales y Modelos Estructurales, Facultad de Ingeniería,  
Universidad Central de Venezuela*

### **RESUMEN**

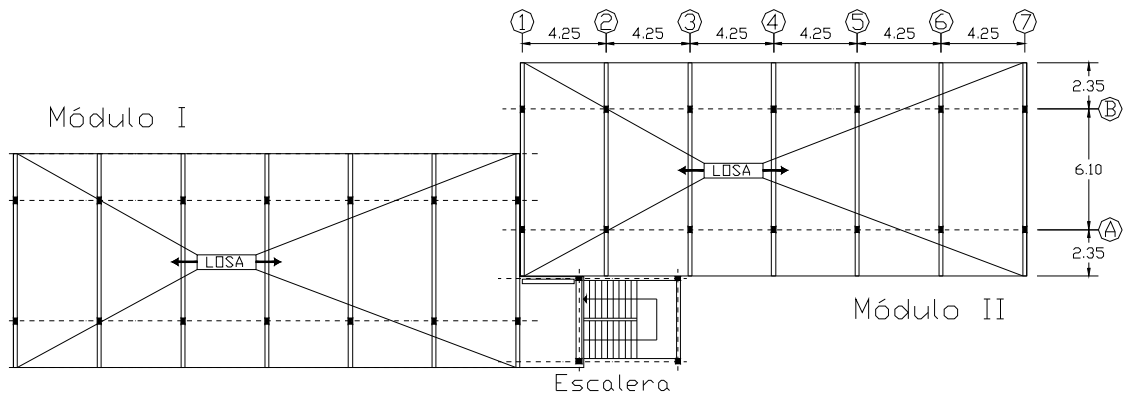
La Escuela Valentín Valiente, posiblemente construida en 1.958, estaba formada por dos módulos independientes separados por una junta de construcción. La única diferencia entre ambos módulos es que uno de ellos está unido al módulo de escalera (Figura 3). Cada módulo es de dos niveles y planta de forma rectangular, con estructura de concreto armado y paredes de mampostería constituidas por bloques de concreto de 15 cm de espesor, en gran parte enmarcadas por la estructura [10,17]. El sistema de entrepiso consistía en una losa nervada en la dirección longitudinal del edificio de 20 cm de espesor. Las columnas eran todas de sección 20 cm x 30 cm, exceptuando las de la escalera, con su mayor dimensión orientada en la dirección más corta del edificio. Las vigas de carga eran de sección 20 cm x 65 cm también orientadas en la dirección transversal. No existían vigas en la dirección longitudinal del edificio. De las pruebas de materiales efectuadas después del terremoto se obtuvo una resistencia promedio del concreto a compresión de 140 kgf/cm<sup>2</sup>; las barras de acero longitudinal y transversal clasifican con un límite elástico de 2.400 kgf /cm<sup>2</sup> y 2.800 kgf /cm<sup>2</sup>, respectivamente. De la observación de los elementos estructurales en sitio se constató la ausencia de refuerzo transversal en las juntas. El refuerzo transversal en vigas y columnas era de barras lisas de Ø 1/4" espaciado a 25 cm y a 15 cm, respectivamente, con ganchos a 90° [7,8]. Las paredes de mampostería eran de tres alturas distintas (Figura 4): Unas de altura igual a 2,25 m que llenaban completamente los pórticos transversales en los ejes 1, 3, 5 y 7, otras de altura igual a 1,70 m que generaban columnas "cortas" de 55 cm de altura libre en el pórtico longitudinal A, y otras de altura igual a 2,60 m, fuera de los pórticos, en la fachada longitudinal cercana y paralela al eje B. El pórtico longitudinal B tenía un banco de concreto armado

constituido por una loseta de 70 cm x 10 cm, y una viga de 21 cm de ancho y 28 cm de alto, que conectaba rígidamente las columnas a una altura de 50 cm del piso (Figura 4). Durante las visitas al sitio no se evidenciaron defectos serios de construcción ni fallas del terreno de fundación [10].

**Figura 3. Planta de la Escuela Valentín Valiente. Dimensiones en metros**

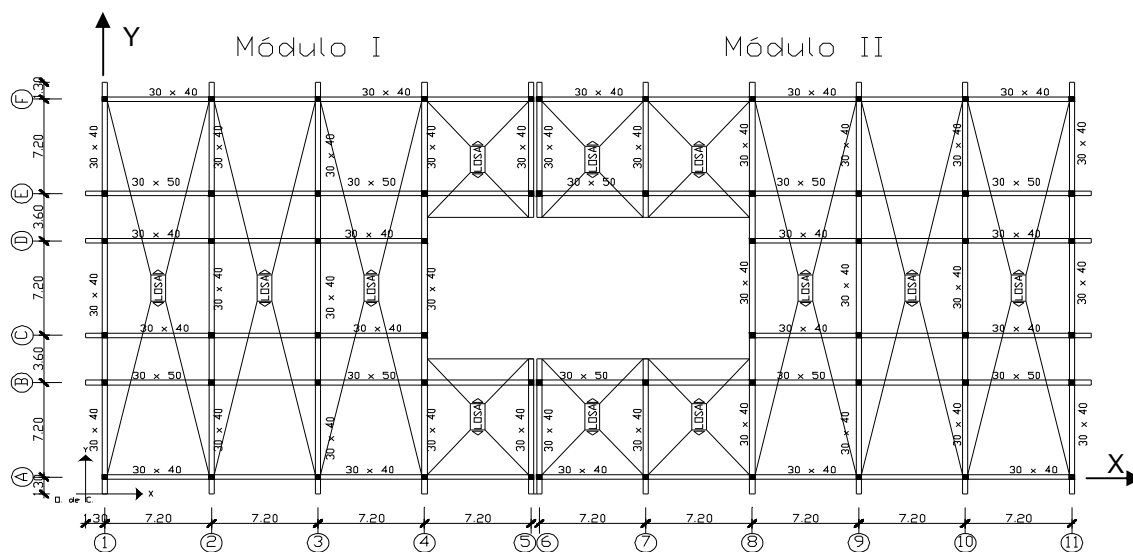
El liceo estaba constituido por dos módulos similares e independientes, con planta en forma de “C” y separados por una junta de construcción. Ambos módulos unidos dan la apariencia de una planta rectangular anular (Figura 8). Un módulo tenía tres pisos y el otro se le agregó un piso adicional en una pequeña zona; el Módulo I es analizado en este trabajo. La estructura es de concreto armado con pórticos de vigas altas en ambas direcciones ortogonales y paredes de mampostería de 15 cm de espesor con bloques de arcilla, enmarcadas por la estructura (Figura 9).

**Figura 8. Planta del primer piso del Liceo Raimundo Martínez Centeno. Dimensiones en metros**

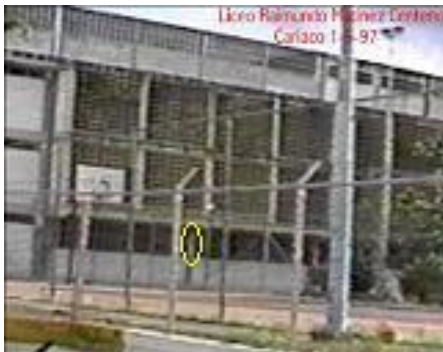
a) Antes del terremoto  
(Cortesía de E. Castilla)

Un total de 18 estudiantes murieron debido al desplome de los dos edificios. Ambos módulos tuvieron un comportamiento similar, caracterizado por las fallas de las columnas del nivel más bajo y del desplome del edificio con desplazamiento predominante en dirección X (este-oeste), aplastando el primer entresijo y quedando el piso 2 directamente apoyado sobre el nivel del terreno (Figura 10). Se apreció también un desplazamiento significativo en la dirección Y (norte-sur). No se observó evidencia de colisión entre ambos módulos. En los entresijos 2° y 3° que permanecieron en pie, se apreciaron fallas por cortante en varias columnas “cortas” (Figura 11) y fallas a compresión con pandeo del acero longitudinal en otras [10,21]. No se apreciaron fallas en las fundaciones [7 a 10, 17, 21.]

**Figura 10. Liceo Raimundo Martínez Centeno, antes y después del terremoto**

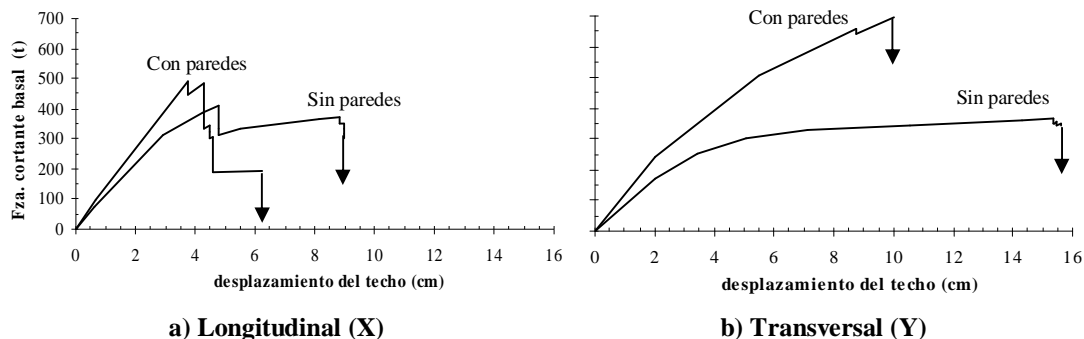
Mediante un análisis estático no-lineal se determinó la capacidad del edificio, en ambas direcciones, aplicando cargas laterales de distribución triangular hasta alcanzar la inestabilidad de la estructura. Las paredes se modelaron mediante bielas equivalentes. El resultado del análisis en dirección longitudinal (X), la dirección predominante de falla, en términos de la fuerza cortante en la base y del desplazamiento del último piso se muestra en la Figura 12a, con un modelo que ignora las paredes y con otro modelo que las considera. Cuando se consideran las paredes, la estructura muestra una conducta bastante frágil, caracterizada por una brusca caída de resistencia debido a las fallas por cortante en las columnas cortas cuya secuencia es la siguiente: una primera falla por cortante en las columnas cortas B3, E3 y E4 del primer entrespezo para una carga de 480 t, seguida de la falla por cortante de las columnas A1, A4, B1, B4, E1, E4, F1 y F4 de la planta baja, que representa una pérdida de aproximadamente el 60% de la resistencia de la estructura, para un desplazamiento de aproximadamente 4,5 cm. Cuando se ignoran las paredes (Figura 12a), la conducta de la estructura es más dúctil, con un desplazamiento hasta de 9 cm, aún cuando se observa una caída moderada de resistencia a los 4,5 cm debido a la falla por cortante de varias columnas. Se infirió un valor de 450 t como capacidad del edificio para efectos de comparar con la demanda elástica y determinar los índices de riesgo. Se concluye entonces que la presencia de paredes que generan columnas cortas, lejos de ayudar más bien potencia la fragilidad del sistema estructural.

Los resultados del análisis para la dirección transversal (Y) que se muestran en la Figura 12b indican un comportamiento más dúctil que en la dirección X, para ambos modelos con y sin paredes, con desplazamientos de hasta 10 cm para la estructura con paredes y mayores para la estructura sin paredes. En el modelo que incluye las paredes se produce una falla por cortante en las columnas cortas A1 y E1 para una carga de aproximadamente 650 t, la cual fue precedida por fallas dúctiles en las vigas.

**Figura 12. Relación carga-desplazamiento lateral hasta el colapso, Liceo Raimundo Martínez Centeno, considerando e ignorando las paredes**

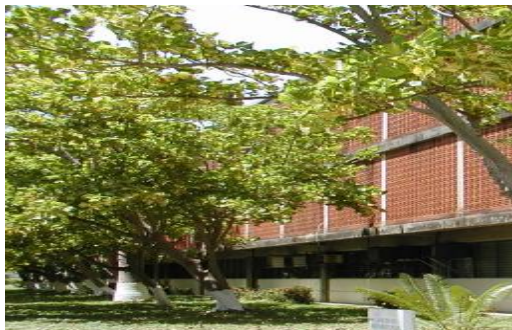
Por otro lado, numerosas unidades educativas del país han sido construidas a partir de unos pocos proyectos arquitectónicos y diseños estructurales. Se estima que existen en el país varias centenas de edificaciones tipo “Cajetón”, similares o idénticas al liceo Raimundo Martínez Centeno, y otras centenas de edificaciones tipo “Antiguo”, similares o idénticas a la escuela Valentín Valiente. La Figura 13 muestra algunas de ellas que pueden compararse con las derrumbadas en Cariaco (Figuras 5 y 10). El elevado riesgo a que están expuestas estas edificaciones había sido ya puesto de manifiesto durante los temblores de Curarigua en el año 1.991, antes del terremoto de Cariaco, según se describe a continuación.

**Escuela Tipo Cajetón**  
(similar al Liceo RMC-Figura 10)  
(Cortesía de E. Castilla)

**Figura 13. Escuelas tipo en Venezuela que son similares o idénticas a las derrumbadas en Cariaco**

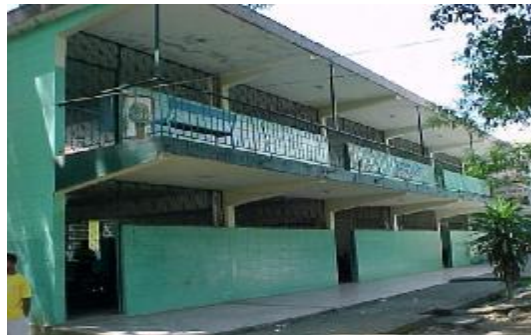
**Escuela Tipo Antiguo**  
(Idéntica a la Escuela VV-Figura 5)

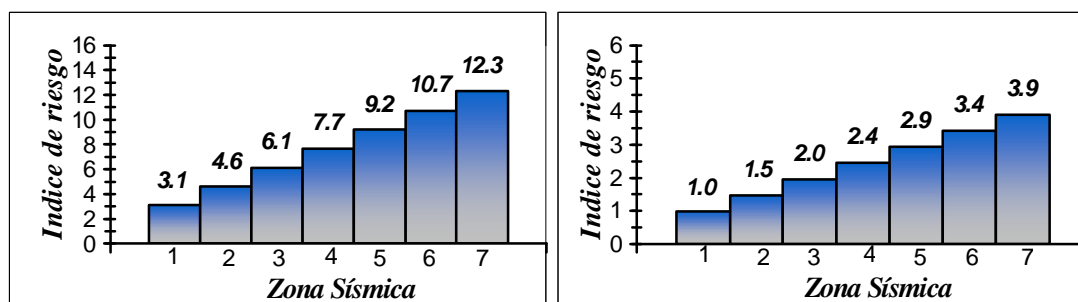
Resultados del índice de riesgo del cortante basal de la escuela tipo Antiguo (Figura 13b) se muestran en la Figura 15a para el modelo con paredes, banco y una resistencia del concreto de 140 kgf/cm<sup>2</sup>. Aún en las zonas sísmicas de moderada intensidad se aprecian valores muy elevados de riesgo para esta escuela; las características del armado y detallado de sus elementos y juntas no permite asignarle índices mayores a 2 tal como se expresó previamente, por lo que se desprende la urgente necesidad de que sean reforzadas. En la Figura 15b se presentan resultados para la escuela tipo Cajetón (Figura 13a), con un modelo que incluye paredes y escalera y una resistencia del concreto de 250 kgf/cm<sup>2</sup>. Adoptando un valor de 2 como un índice tolerable en ellas, se concluye que las escuelas tipo Cajetón localizadas en las zonas 4 a 7 deben ser reforzadas.

Figura 15. Valores medios de los índices de riesgo de la fuerza cortante basal en escuelas tipo para las diferentes zonas sísmicas de Venezuela
