El Colapso del Liceo RMC en el Sismo de Cariaco

Oscar A. López¹ Luís F. Espinosa²

RESUMEN

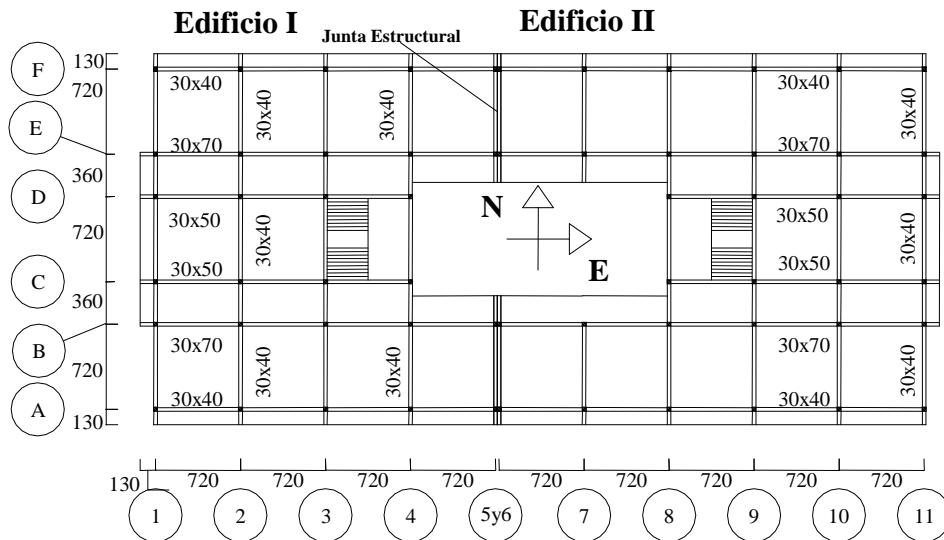
Figura 2. Planta del primer nivel del Liceo RMC (Dimensiones en cm.)

El Liceo RMC constaba de dos edificios similares separados por una junta de construcción, cada uno con una planta en forma de “C”, enfrentadas una a la otra, constituyendo una planta rectangular con un gran patio central descubierto, cuyo eje mayor estaba orientado en la dirección este-oeste (Figura 2). El Edificio I tenía tres pisos mientras que el Edificio II tenía cuatro pisos. Los planos

El edificio estaba constituido por pórticos de concreto armado con alturas de entrepiso de 3,10 m, para una altura total de $H=9,30$ m; la geometría y secciones de elementos se muestran en la Figura 2. La Figura 3 muestra una imagen 3D del edificio, su estructura y paredes en dirección este-oeste, excluyendo la losa de techo y las paredes norte-sur. La losa era nervada de 30 cm de espesor, armada en la dirección norte-sur. Todas las columnas eran cuadradas de 35 cm de lado a todo lo alto del edificio, con diferentes cuantías de acero, desde 2,17 % ($8 \text{ } \varnothing 3/4''$) hasta 4,43 % ($12 \text{ } \varnothing 7/8''$) de acuerdo a los planos y constatado parcialmente in situ (IMME, 1998). El refuerzo transversal en columnas estaba constituido por ligaduras cerradas de dos ramas de $\varnothing 3/8''$; la separación de estribos y ligaduras era 10 cm cerca de los nodos y 20 cm en la parte central, sin continuidad a través de la junta. Las paredes estaban hechas con bloques de arcilla de 15 cm de espesor frisada por ambas caras. Las paredes exteriores estaban constituidas por bloques de ventilación de espesor de 15 cm (Figura 4). En los pórticos externos (A y F) se encontraban paredes a media altura donde se ubicaban las ventanas de los salones de clase, reduciendo la luz libre de las columnas de 270 cm a 165 cm. Las paredes de cerramiento en los pórticos B y E poseían en su parte superior dos hileras de bloques de ventilación, dejando una luz libre de columnas de 40 cm (Figura 3).

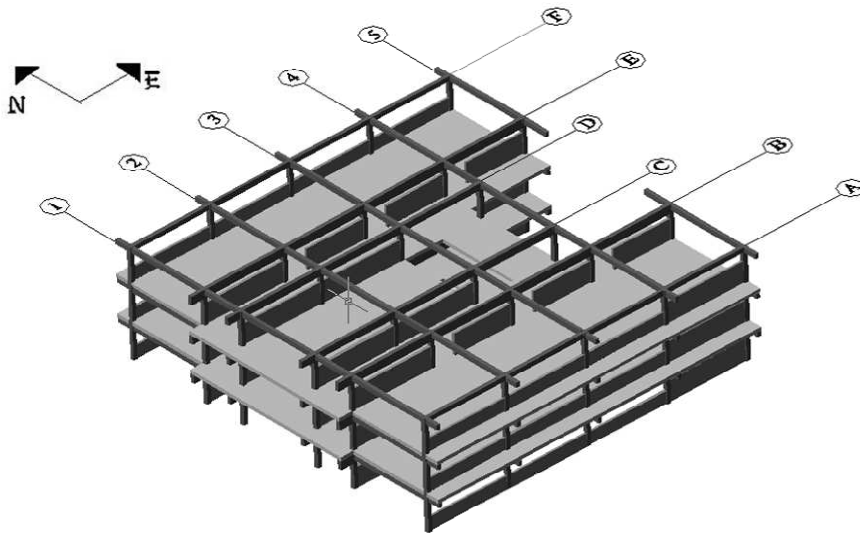
Figura 3. Imagen 3D del Edificio I, excluyendo techo y paredes Norte-Sur.

Los resultados del análisis del edificio ponen de manifiesto que los pórticos B y su simétrico E (Figura 3) son los primeros en fallar por poseer el mayor número de columnas cortas de solo 40 cm de longitud, por lo que fueron objeto de un estudio individual de respuesta no-lineal. La Figura 9(b) muestra la relación entre el cortante basal (V) y el desplazamiento (u) del pórtico B con paredes. Se aprecia una respuesta lineal elástica hasta alcanzar $u=3,2$ cm ($\Delta=3,4$ %) para $V=78$ t, a partir del cual se produce una pérdida brusca del 62 % de la resistencia del pórtico debido a la falla frágil por cortante de todas las columnas muy cortas del primer y segundo entrepiso. A diferencia de los pórticos B y E, el pórtico A y su simétrico el F (Figura 3) muestran una respuesta relativamente dúctil debido a la mayor longitud libre de la mayoría de sus columnas, tal como se evidencia en la Figura 9(c): Se produce en primer lugar la cedencia de ocho vigas hasta que a los 4,1 cm ($\Delta=4,5$ %) se produce la falla por cortante de la columna moderadamente corta A5 en el entrepiso 2, seguida por la falla de la misma columna en el entrepiso 1 a los 4,4 cm y en el entrepiso 3 a los 7,0 cm. Luego de ocurrir la cedencia en varias de las columnas moderadamente cortas de los entrepisos 1 y 2, se produce finalmente una fuerte caída de resistencia debido a la falla por corte de dos columnas y por agotamiento a flexión de otras dos, para $u=11,7$ cm y $\Delta=12,6$ %.
