# MITIGACIÓN DEL RIESGO SÍSMICO

## Aspectos que afectan la vulnerabilidad sísmica de una vivienda de mampostería

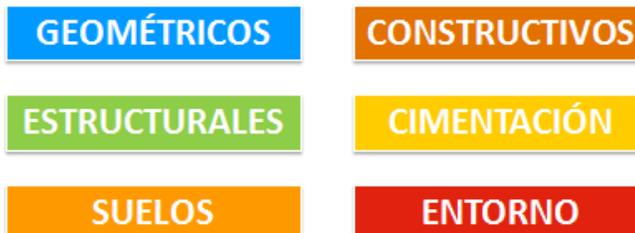
El grado de vulnerabilidad sísmica de una vivienda de mampostería depende de una serie de aspectos que deben evaluarse y calificarse con mucho cuidado:

Cada aspecto se califica mediante unos criterios muy sencillos y mediante la visualización y comparación con patrones generales. La calificación se realiza en tres niveles: vulnerabilidad baja (**en verde**), vulnerabilidad media (**en amarillo**) y vulnerabilidad alta (**en rojo**).
